## ... UN TERRITOIRE

Le Changeon s'écoule sur 33 kilomètres et présente différents profils selon les paysages qu'il traverse. Deux sites Natura 2000 bordent le Changeon : « le complexe du Changeon et de la Roumer » et « le lac de Rillé et forêts voisines d'Anjou et de Touraine ».

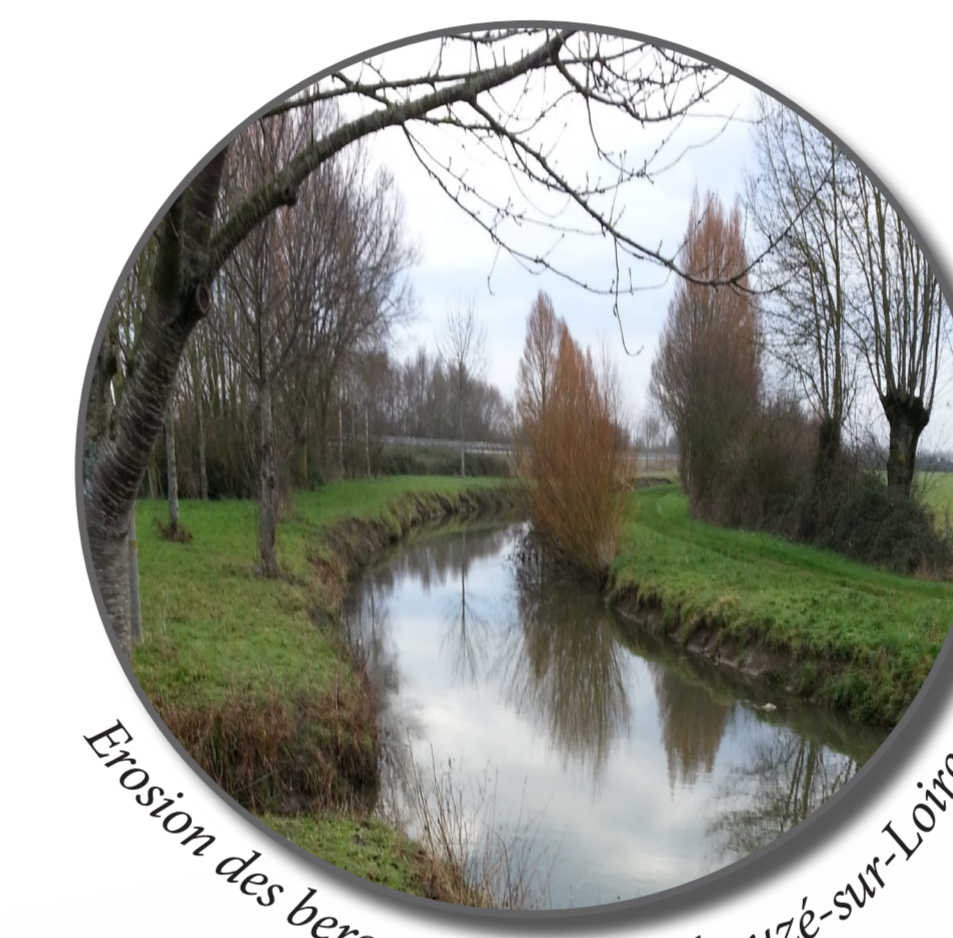
### L'envasement du lit

Ces aménagements, par enfoncement du lit, absence de ripisylve et les berges abruptes, renforcent l'érosion des berges. De plus, les dépôts de sable et de vase sont favorisés par la perte de la capacité d'autocurage des cours d'eau.

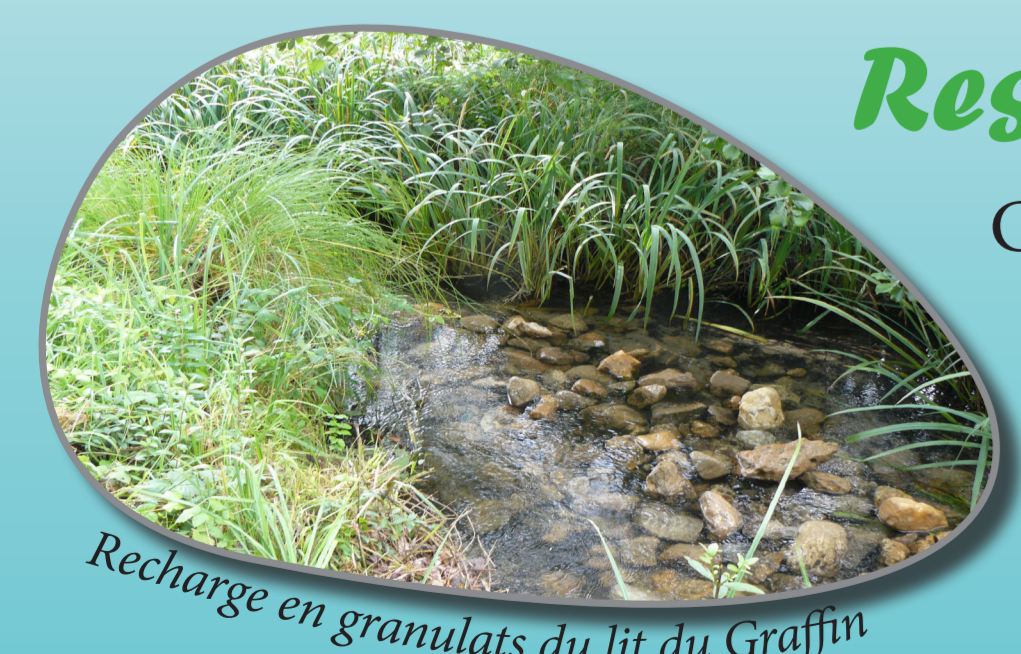
### Restauration du Graffin et du Gravot

Ces deux affluents du Changeon ont été restaurés sur plus de 2 kilomètres (2017) afin de diversifier les habitats et les écoulements. Sur le Gravot, deux seuils de ponts ont été aménagés afin de permettre la circulation de la faune sur plus de trois kilomètres.

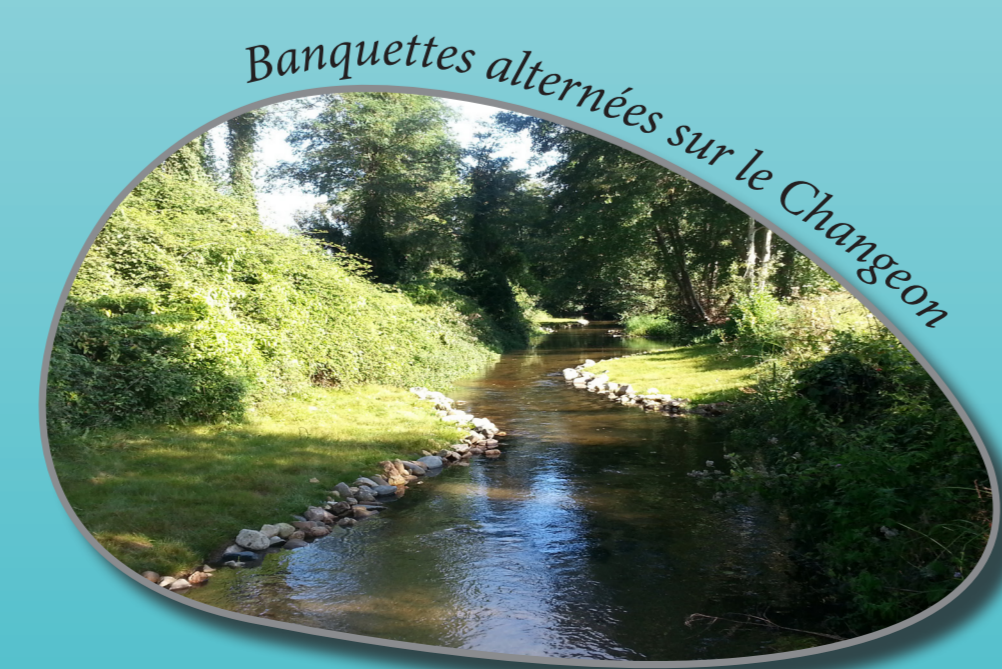
### Restauration du Changeon

Sur environ 2 kilomètres, le Changeon a retrouvé des écoulements et des habitats diversifiés suite à la création de radiers, de banquettes et de zones de graviers (2017).
