... UN TERRITOIRE

Bassin versant du Lathan

... ET DES ACTIONS

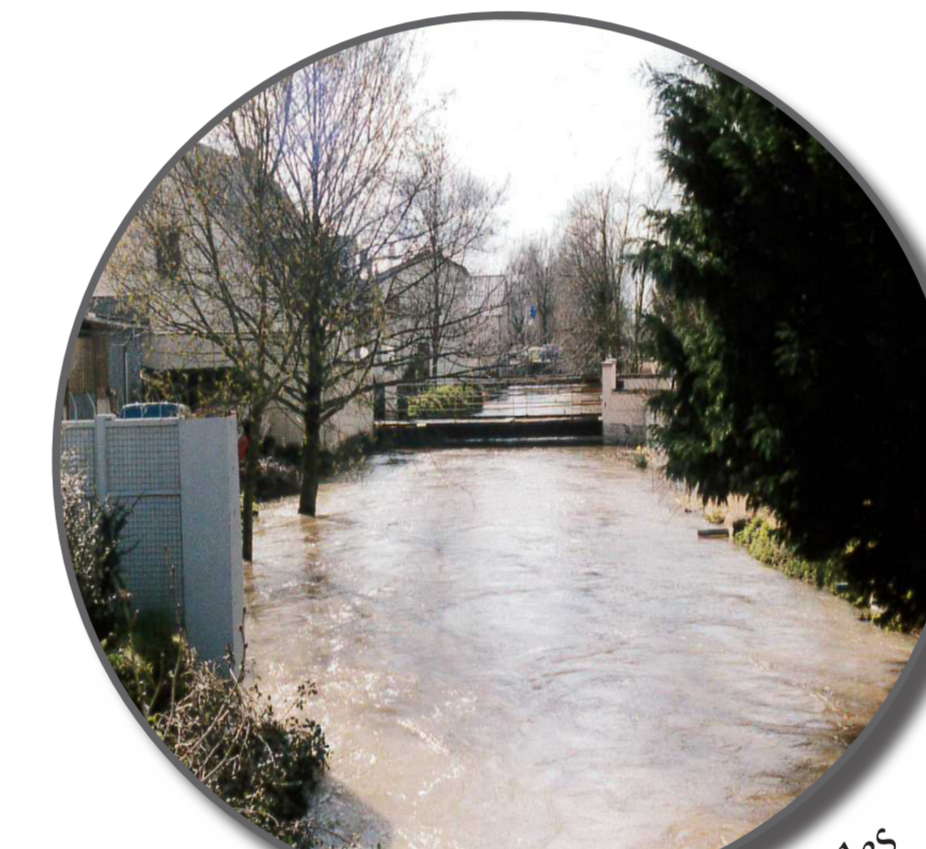
Crue de 1995 à Longué-Jumelles

Cette rectification s'est accompagnée d'un approfondissement et d'un élargissement du lit et a **accentué de nouveau le risque inondation** sur la partie aval en accélérant l'arrivée de l'eau sur la Commune de Longué-Jumelles.

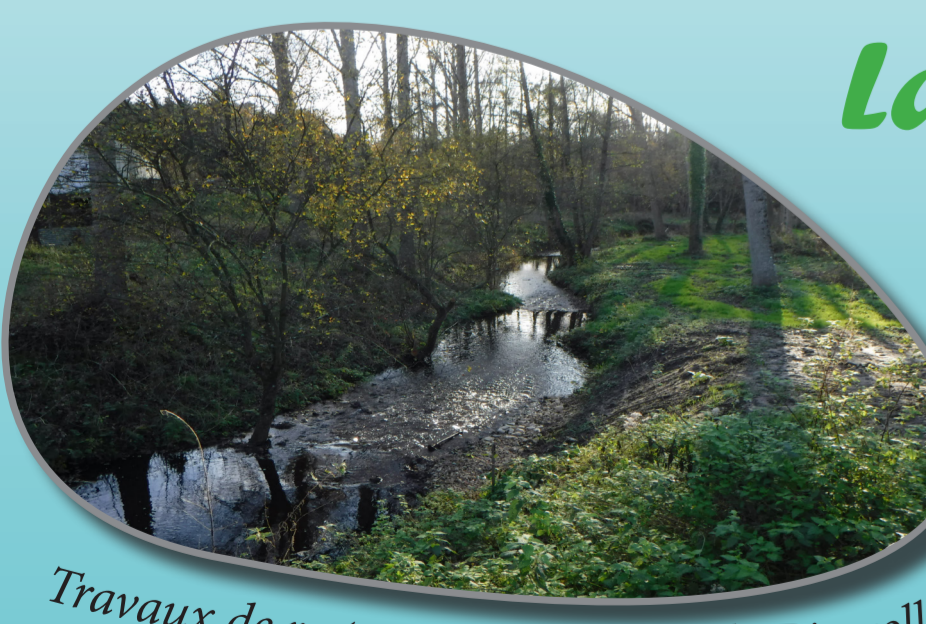
Travaux de restauration du lit de la Riverolle

Le SMBAA a engagé un **programme de travaux ambitieux** qui a permis de restaurer les habitats et les écoulements sur plus de la moitié du linéaire. Grâce à une concertation importante et une implication des propriétaires de moulin, 4 des 7 ouvrages seront aménagés pour **améliorer le fonctionnement de la rivière** et favoriser le déplacement des espèces aquatiques.

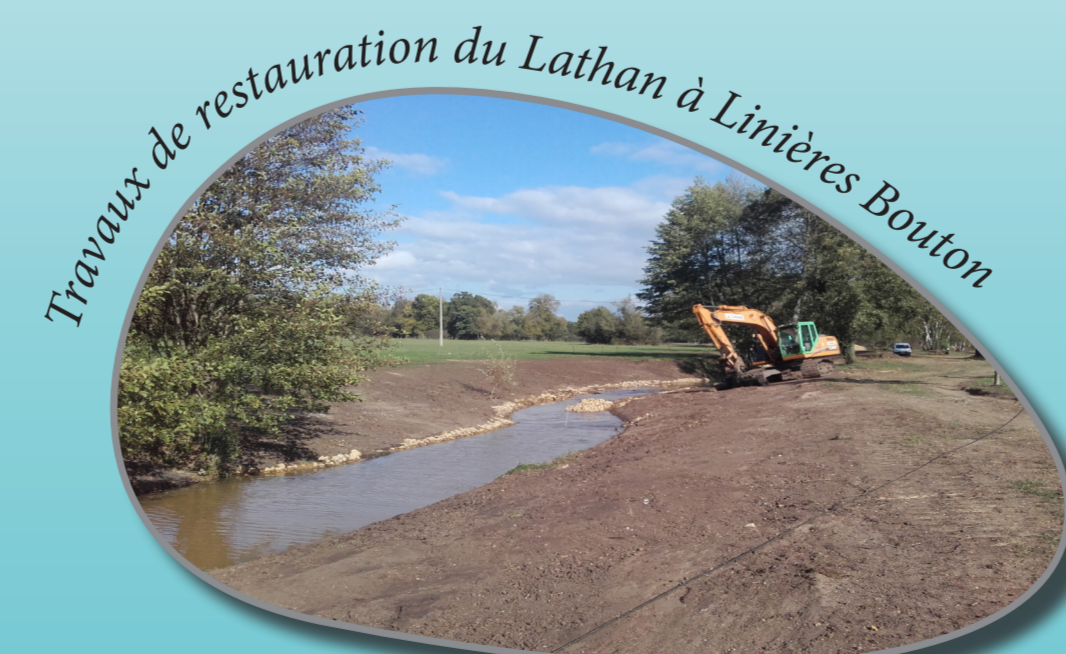
Travaux de restauration du Lathan à Linières Bouton

Grâce aux travaux entrepris à Linières Bouton, le Lathan a repris ses **écoulements naturels et diversifiés**. Le fond du lit a également été remonté pour favoriser la recharge des nappes et préserver la ressource en eau.

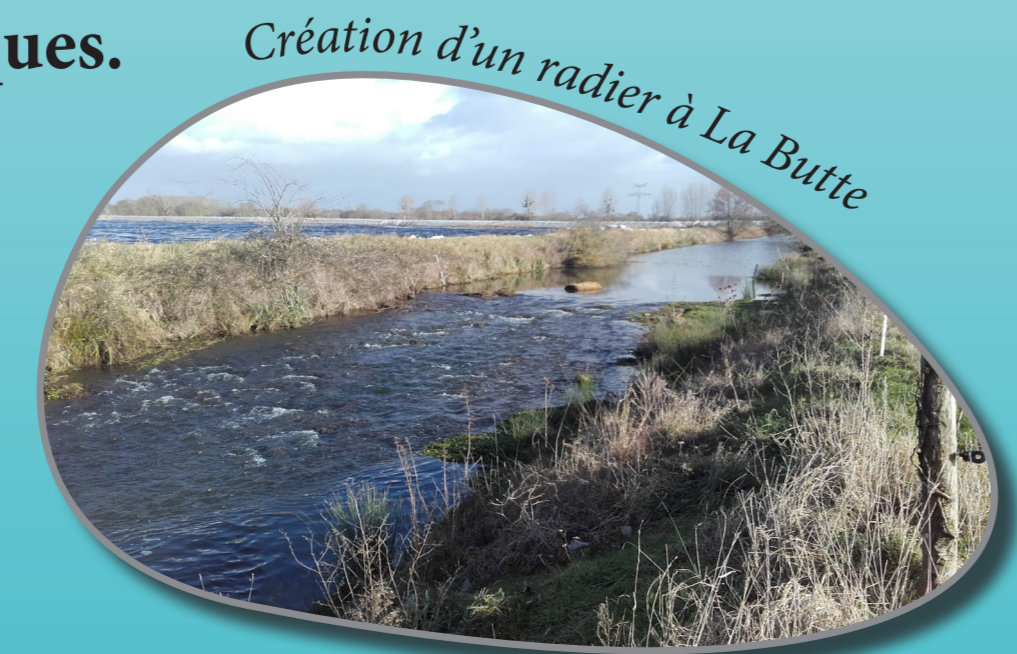
Création d'un radier à La Butte

Certains ouvrages sur le Lathan ont été remplacés par des seuils en pierre franchissables qui garantissent le **maintien d'un niveau d'eau** en amont et la **circulation de la faune aquatique**.
