Université Paris 1 Panthéon-Sorbonne
Master 2 de Géographie, Parcours « Dynamique des milieux et risques »

Mémoire de M2 présenté par Emma COZLER
N° étudiant : e2505073749
Soutenu le 05/09/2018

« Elaboration d'un plan pluriannuel de gestion : Le cas de l'envasement des canaux du val d'Authion, Maine-et-Loire »

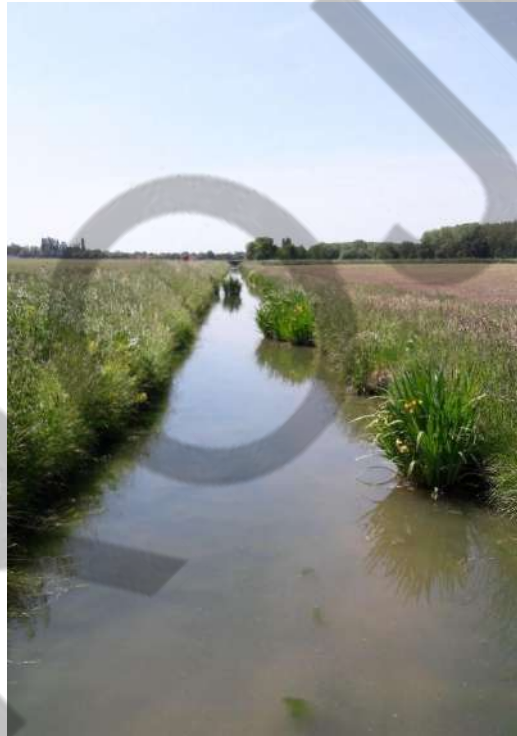
FIGURE 1 - CANAL 5007 T2 APRES TRAVAUX DE RETALUTAGE (X = -32137 ; Y = 6031940 ; ORIENTATION NORD-OUEST ; CLICHE REALISE PAR COZLER LE 18/05/2018)

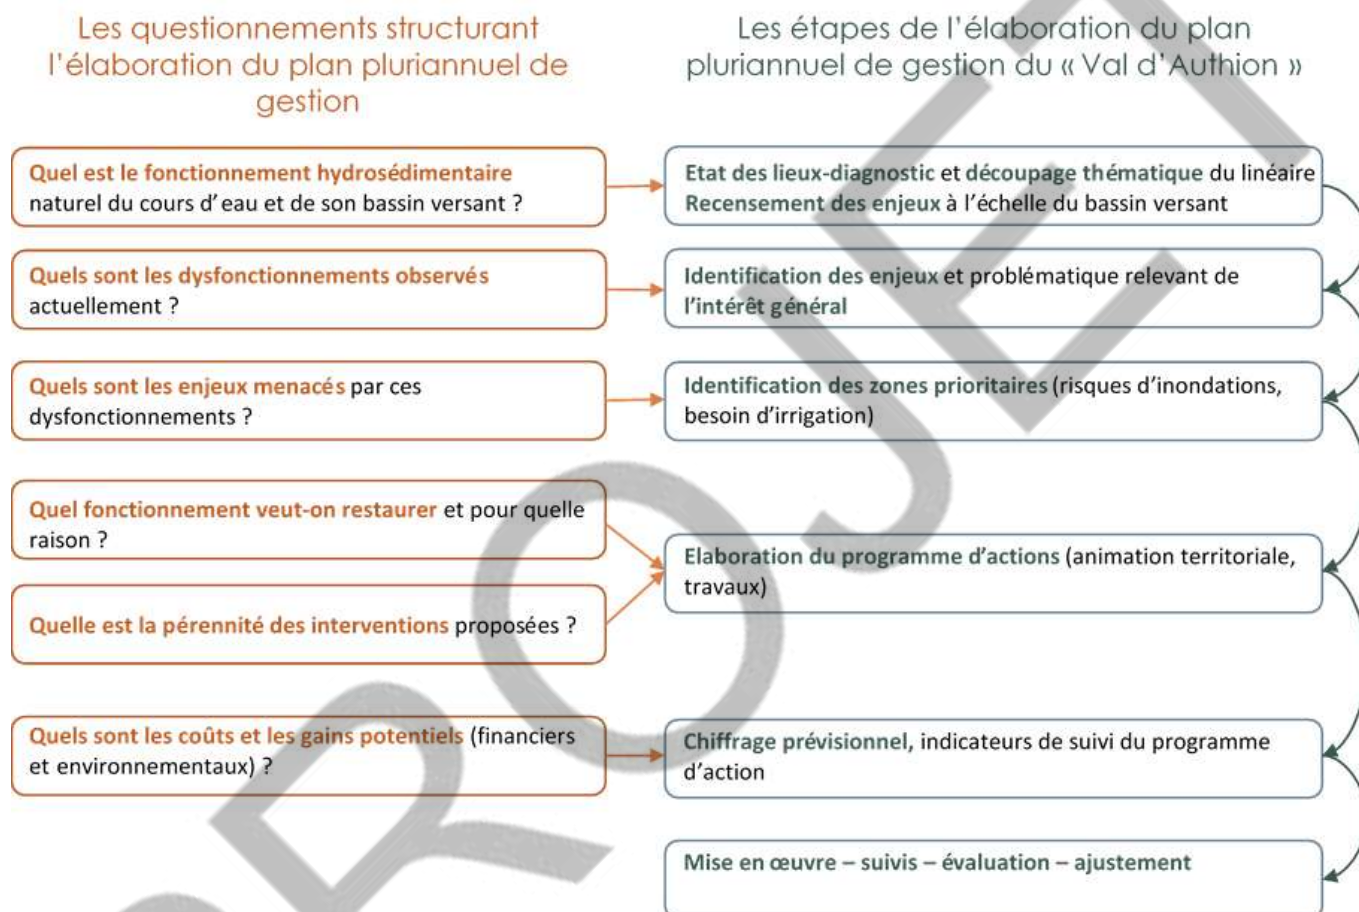
FIGURE 5 - LES ETAPES DE LA MISE EN PLACE D'UN PLAN DE GESTION (ADAPTE DE MALAVOI, 2011 ET SYMAGE DRONNE, 2013, REALISE PAR COZLER,2018)

Les deux premières étapes du plan de gestion pluriannuel du val d'Authion ont été réalisées par MARTEAU (2016), correspondant à la réalisation de l'état des lieux et du découpage du linéaire en tronçons homogènes, et par KAROUI (2017) pour l'amorce de l'identification des canaux prioritaires et des enjeux majeurs (Figure 5). Cette présente étude a pour objectif d'identifier les zones prioritaires, les plus vulnérables à l'envasement tout en amorçant l'élaboration du programme d'actions à mettre en œuvre, ce qui correspond aux étapes 2 et 3 présentées dans le schéma ci-après (Figure 5).

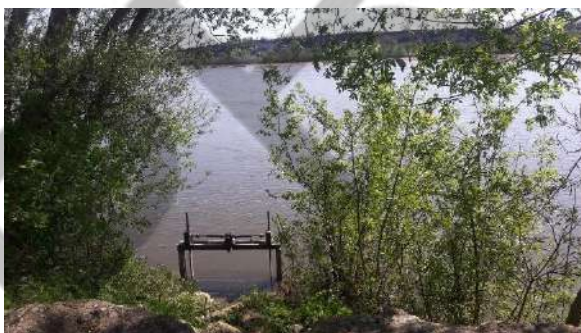
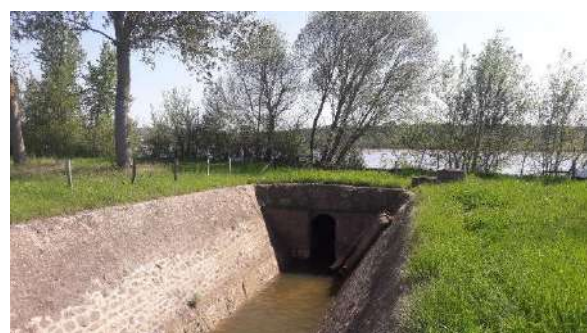
FIGURE 11 - STATION DE POMPAGE EN LOIRE DE VARENNE (X = 476896 ; Y = 6685237 ; CLICHES REALISES PAR COZLER LE 19/04/2018)

À l'origine le régime de l'Authion est de type pluvial, avec des hautes eaux en hiver et une période d'étiage en été. Cependant, après de nombreux aménagements réalisés dans les années 1960, **le régime est aujourd'hui contrôlé**. En effet, dans un contexte de remembrement, l'Authion a été recalibré et curé, dessinant un réseau complexe de canaux et de stations de pompage pour l'irrigation des cultures. Le **soutien d'étiage** est accompli en été, par pompage en Loire, *via* 3 stations dont la plus ancienne est située à Varenne sur Loire (Figure 10 et 9) et la plus importante à Saint Martin de la Place, ayant une capacité de pompage de 2m³/s. Cette action est accompagnée du maintien du niveau d'eau par le rehaussement des ouvrages hydrauliques dans les canaux afin de permettre aux agriculteurs d'irriguer. Cette technique d'irrigation est possible par le pompage directement dans le cours d'eau, en période normale d'étiage. Au contraire d'une irrigation qui se réalise normalement dans les nappes phréatiques ou dans le cours d'eau en période de hautes eaux pour permettre le stockage jusqu'au prochain étiage.

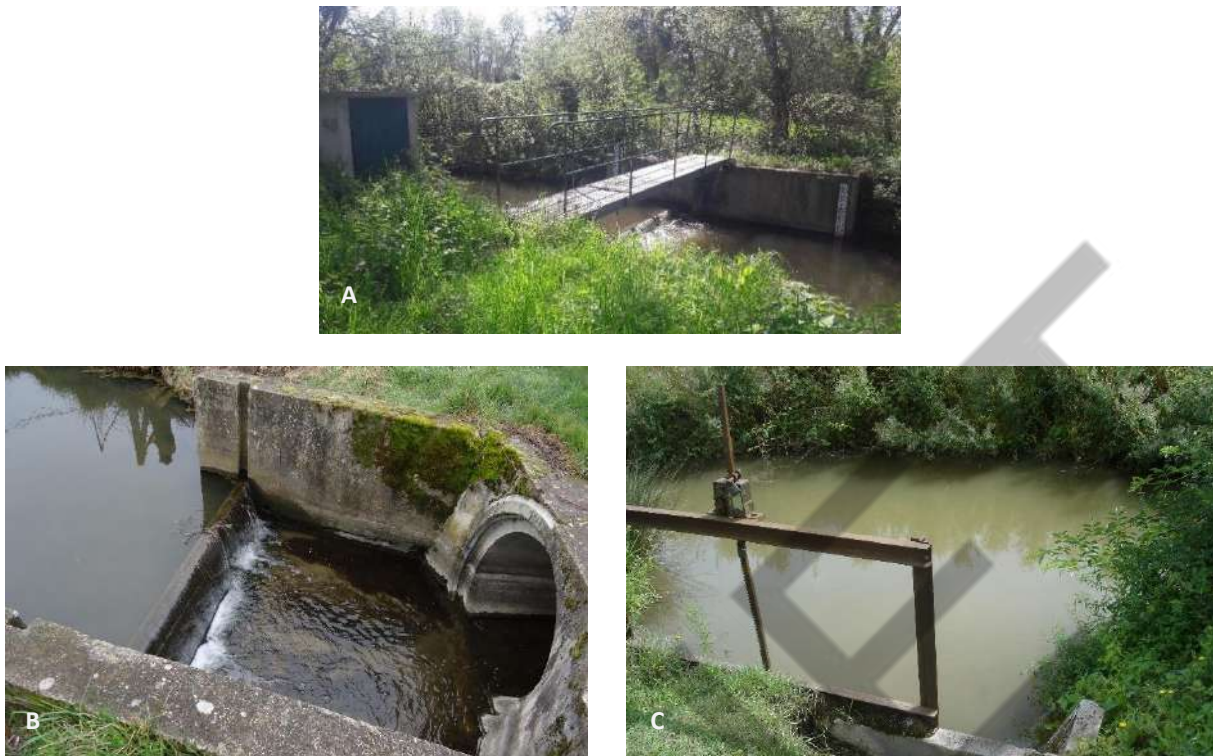
FIGURE 12 – TYPOLOGIE DES OUVRAGES HYDRAULIQUES PRESENTS DANS LE VAL D'AUTHION : (A) CLAPET DU PONT DE BOIS SUR LA BOIRE DES ROUX (X = 474706 ; Y = 6691062) ; (B) MADRIER B2 DU CANAL DE GAURE (X = 475914 ; Y = 6687689) ; (C) VANNE LATERALE DU CANAL 200, CONFLUENCE AVEC LE CANAL 301 (X = 458589.8 ; Y = 6701220.8) (CLICHES REALISES PAR COZLER LE 19/04/2018)

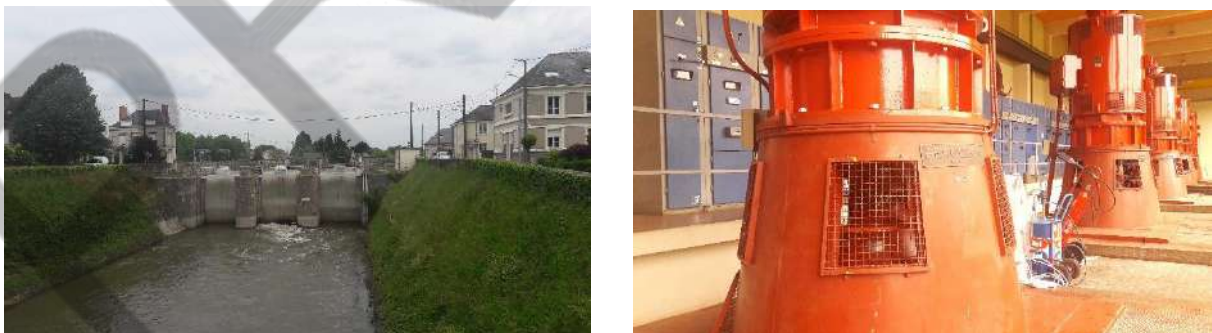
FIGURE 13 - LES VANNES DU PONT BOURGUIGNON (CLICHE DE GAUCHE ; X = 434414, Y = 6709118) ET LA STATION D'EXHAURE DES PONTS-DE-CE (CLICHE DE GAUCHE ; X = 434414 ET Y= 6709321) (CLICHEES REALISES PAR COZLER LE 14/05/2018)

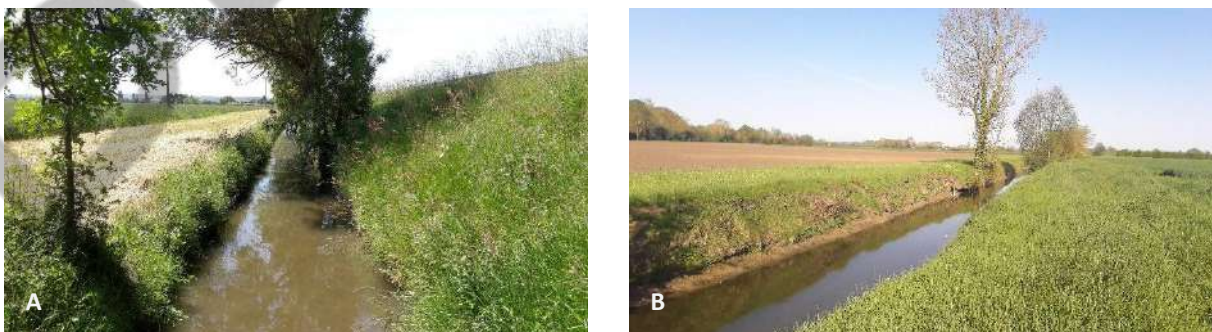
FIGURE 14 – (A) CANAL 300 (X = 454907, Y = 6706670, CLICHE REALISE PAR COZLER, LE 18/05/2018), ET (B) CANAL 900 (X = 461077, Y = 6700697, CLICHES REALISES PAR COZLER LE 30/03/2018)

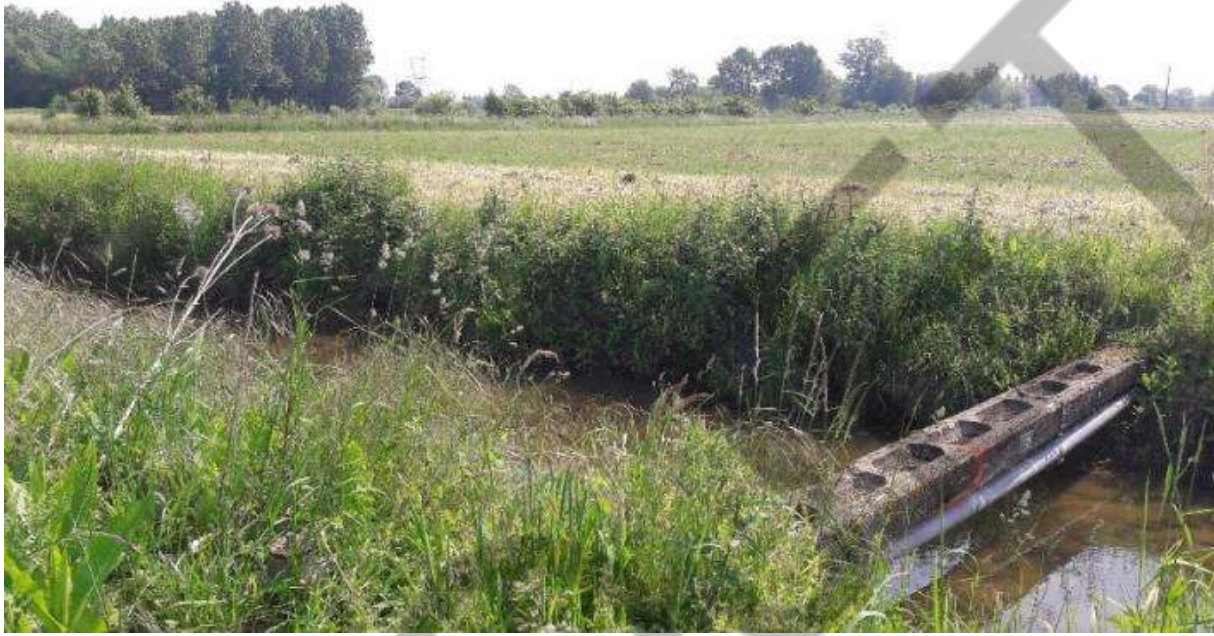
FIGURE 25 - EXEMPLE D'UN POINT DE SUIVI SEDIMENTAIRE, LE POINT N°28 SUR LE CANAL DE GAURE (X = 476290.23 ; Y = 6686877.83 ; ORIENTATION SUD-EST ; CLICHE REALISE PAR COZLER LE 16/05/2018)

Ces points de suivi peuvent être repérés sur le terrain par les opérateurs grâce à la présence de marquages (Figure 25). Cependant, ces marquages sont réalisés avec de la peinture biodégradable à base d'huile végétale et s'effacent d'une année sur l'autre. Afin de pallier à ce problème, un atlas des points de suivi sédimentaire a été mis en place. Celui-ci a été réalisé à partir d'une maille de 2,5 km de côté appliquée sur l'ensemble du val d'Authion pour un total de 91 carrés (Annexe 5). Ces derniers sont numérotés, permettant à chaque opérateur de se référer à la carte au 1 : 25 000^{ème}, chacune d'entre elles est alors accompagnée

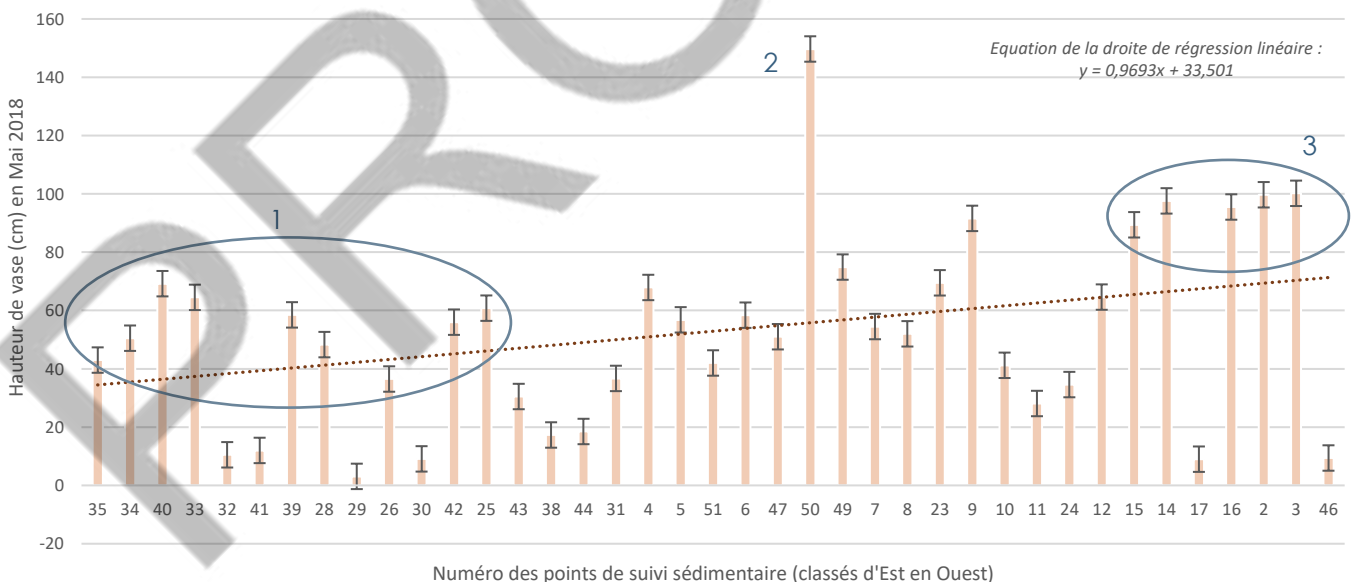
FIGURE 31 - EVOLUTION DES HAUTEURS DE VASE (EN CM) EN MAI 2018 D'EST EN OUEST DU VAL D'AUTHION (COZLER, 2018)

Néanmoins, ce gradient présente des discontinuités importantes. **En effet, nous pouvons distinguer trois zones où la hauteur de vase est plus importante et qui sont suivies d'une rupture** (Figure 31). Ces espaces présentant une concentration de points de suivi où les hauteurs de vase sont plus importantes ont aussi été constatés par KAROUI (2017) et par MARTEAU (2016) pour la zone 1 et 3.

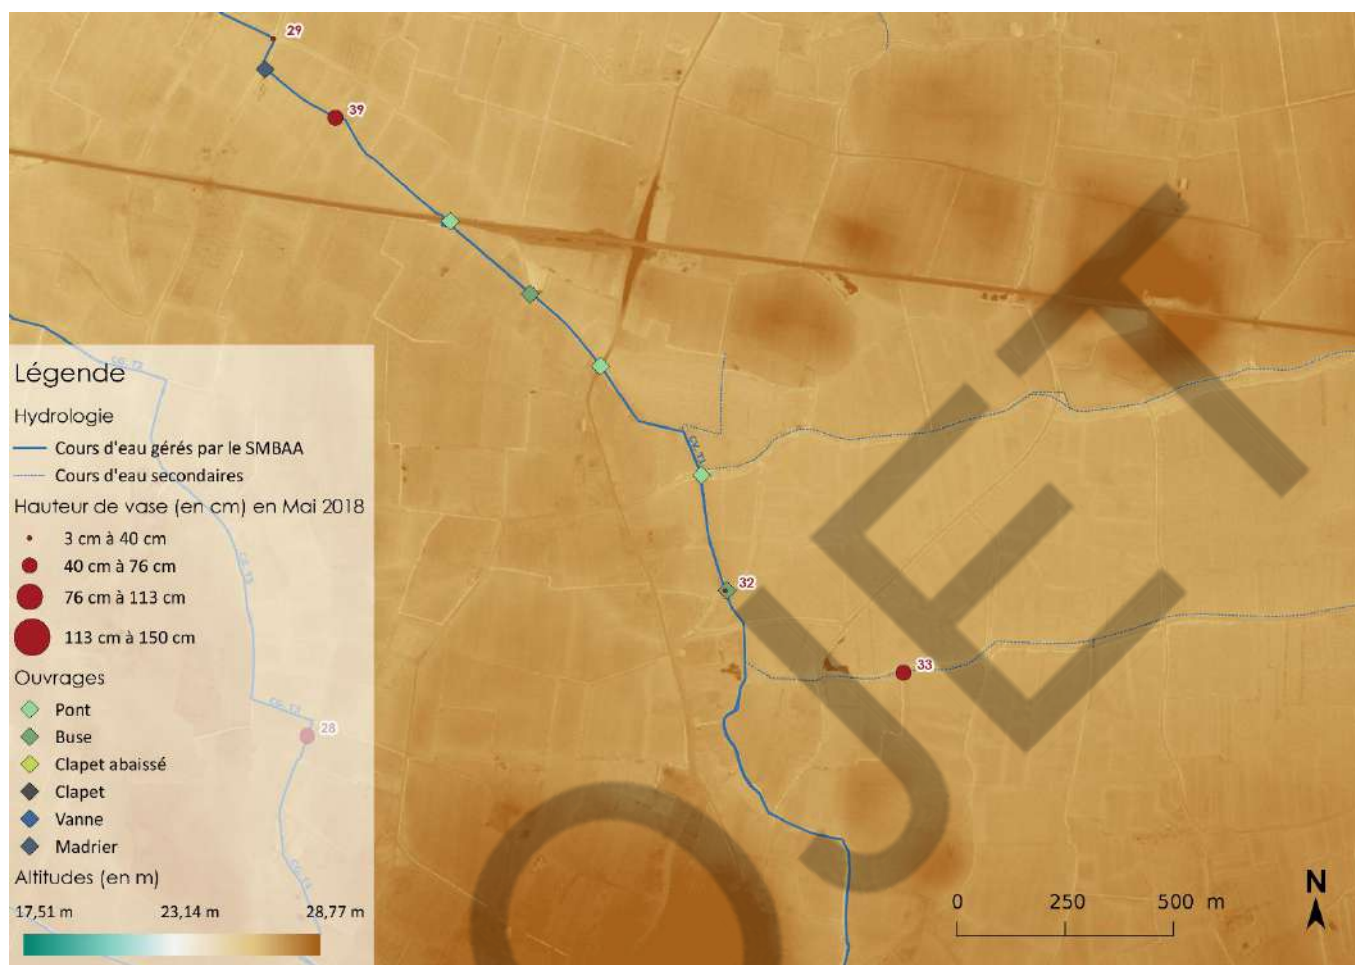
FIGURE 33 - IMPACTS DES OUVRAGES SUR LA REPARTITION DES HAUTEURS DE VASE (EN CM) SUR LE CANAL DE VARENNE (REALISEE PAR COZLER, 2018)

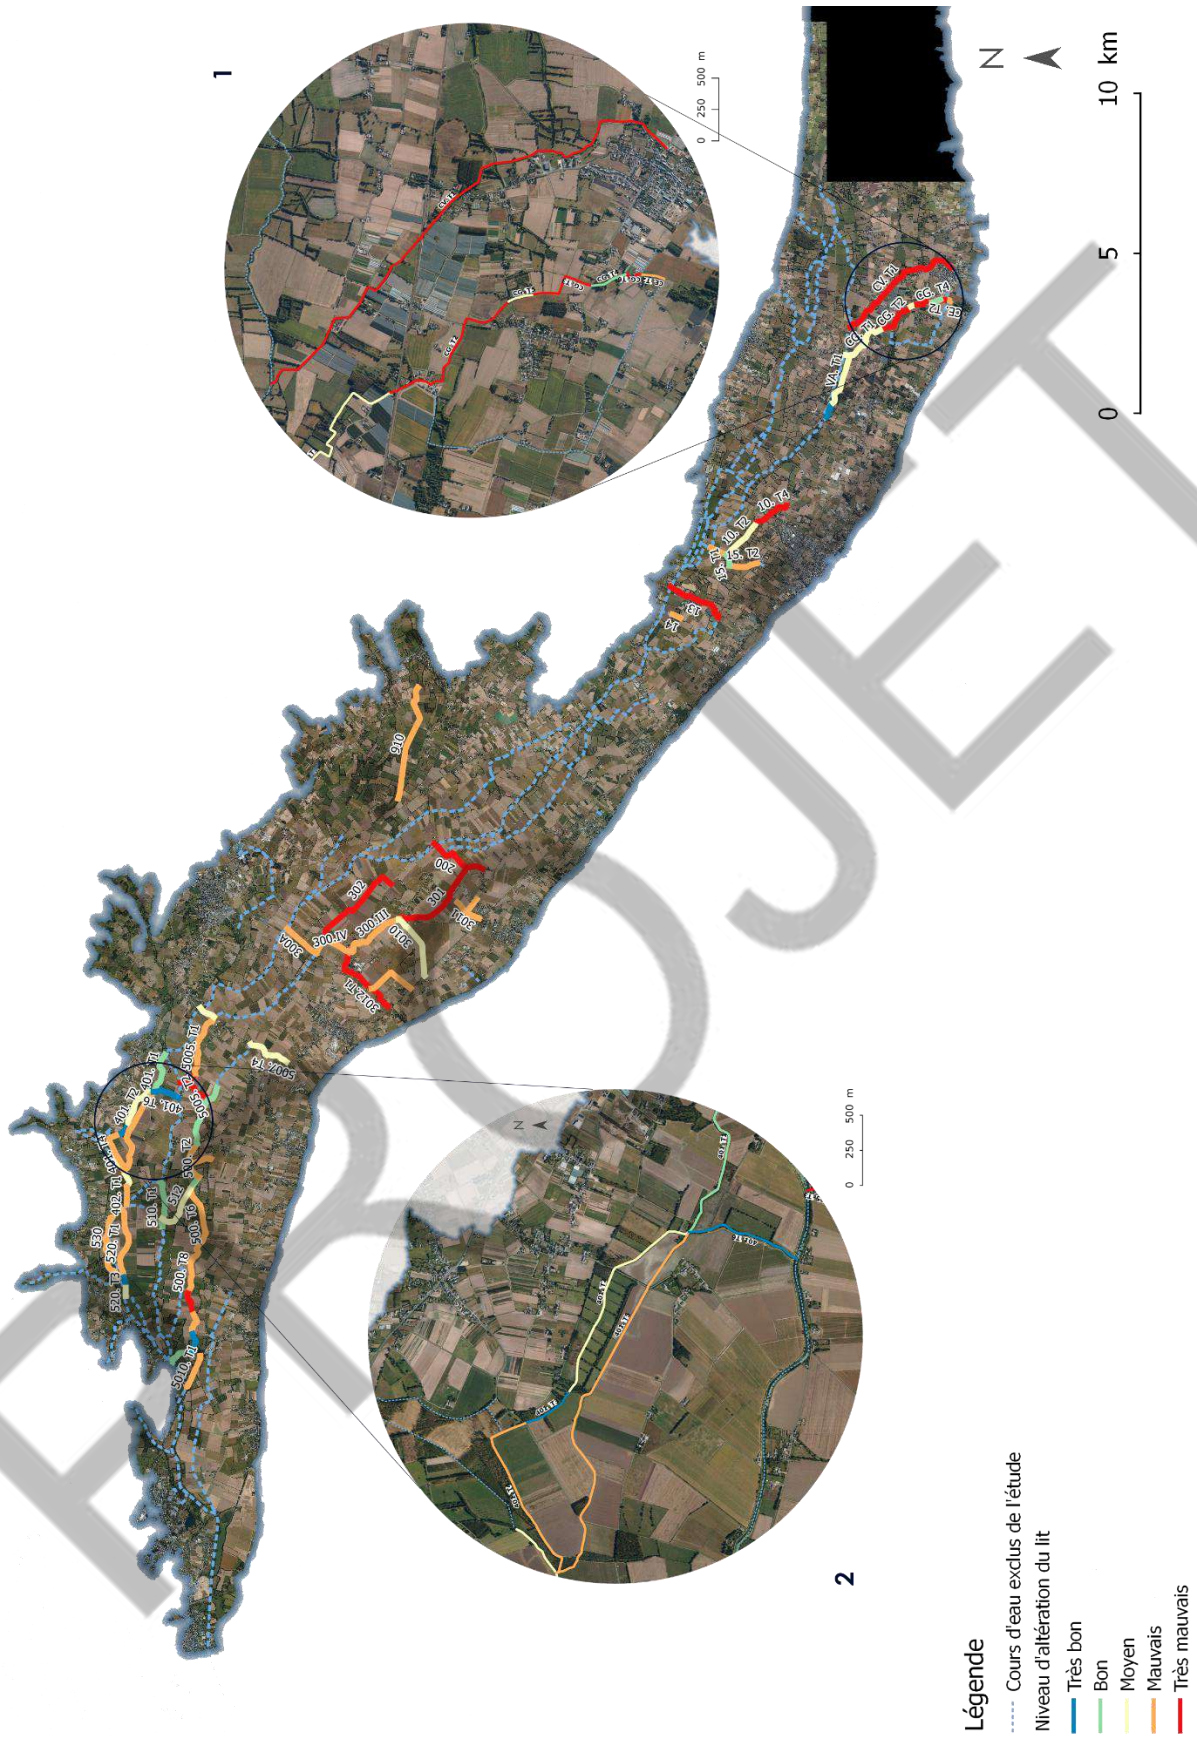
FIGURE 51 – REPARTITION DES NIVEAUX D'ALTERATION MORPHOLOGIQUE DES CANAUX DU VAL D'AUTHION, PARTIE MAINE-ET-LOIRE (FOND DE CARTE : BD ORTHO, IGN, 2013 ; REALISE PAR COZLER, 2018)

du val d’Authion, ce sont les tronçons 2 et 3 (zoom 1, Figure 51), le tronçon 6 du même canal présente aussi un niveau d’altération « très mauvais ». Parmi les tronçons classés comme « très mauvais » ces trois tronçons présentent des niveaux d’altération « très mauvais » dans les trois compartiments étudiés. Le canal de Gaure se trouve avoir un niveau d’altération « Très mauvais » sur la moitié de son linéaire (49,2 %), 44,4 % est classé comme « Moyen » et 6,4 % du linéaire, correspondant au tronçon 4, est classé comme « Bon » (Figure 50). Ce dernier tronçon, se différencie des autres par un niveau d’altération « Bon » pour les berges – stabilisées par une ripisylve arborescente et arbustive moyennement dense, et ne présentant pas de trace d’érosion des berges malgré une pente importante sur les deux rives – et pour les versants – occupés par de la prairie en rive gauche et des cultures en rive droite. Quant aux tronçons 2, 3 et 6, présentant les niveaux d’altération les plus forts, ils se différencient des autres par le nombre d’ouvrages par kilomètre, allant de 2 à 1,5, qu’ils soient transparents ou hydrauliques, mais aussi par l’absence de ripisylve, par une érosion des berges par sapement, et par la présence de culture sur les deux versants (Zoom 2, Figure 51).

Mis à part les annexes hydrauliques situées en Indre-et-Loire, l'ensemble des canaux relevés par l'ordination de KAROUI (2016) présente un niveau d'altération hydro-sédimentaire « Mauvais » à « Très mauvais ». Cependant, la mise en place de l'indice d'altération a permis d'affiner cette analyse en mobilisant l'ensemble des facteurs participant au processus d'envasement des canaux. En effet, 9 tronçons ont été classés par KAROUI (2016) en « ordre 1 » suite à l'absence de végétation sur leurs rives mais apparaissent comme ayant un niveau d'altération « Très mauvais », ces derniers sont majoritairement situés au centre et en amont du Val. Ils présentent tous une érosion des berges moyenne par glissement sur les deux rives, un profil en U avec des hauteurs de berges importantes allant de 1.5 à 3.25 m, des versants occupés par des cultures susceptibles au ruissellement superficiel mais aussi un nombre important d'ouvrages. Tous ces facteurs, participant de façon directe ou indirecte au processus d'envasement des canaux, n'ont pas été pris en compte dans l'ordination de KAROUI (2017).

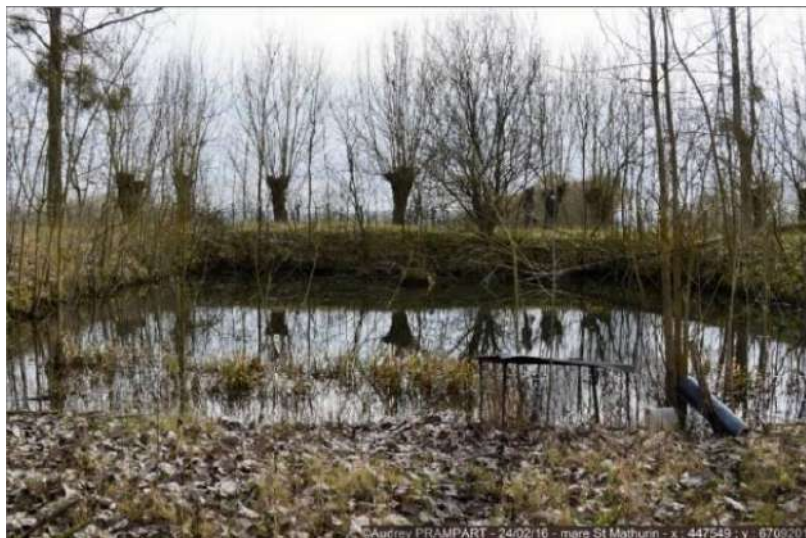
FIGURE 56 - MARE MAT 2 A SAINT MATHURIN SUR LOIRE (CLICHE REALISE PAR PRAMPART LE 24/02/2016 ; X = 447549, Y = 6709201 ; PNR, 2016, P.238)

La mare MAT 2, située à moins de 300 m du canal 500 T5 est aussi située dans un réservoir principal de biodiversité dans la nomenclature de la TVB. Localisée au sein même d'une peupleraie, elle est à un stade de comblement intermédiaire et présente une espèce envahissante : les écrevisses américaines. L'étude du PNR fait ressortir la présence de fossés dans le périmètre de capacité de dispersion des amphibiens mais déplore l'absence de connexion avec ces derniers. Le PNR

préconise dans son rapport, la création d'une nouvelle mare en coin de champ afin de reconnecter la MAT 2 au réseau de fossés. La reconnexion de cette mare à la Trame Bleue apparaît donc comme un élément important pour restaurer la continuité écologique et ainsi améliorer la biodiversité. Cependant, la présence d'écrevisses américaines au sein de ce plan d'eau pause une difficulté puisque cette espèce envahissante limite la biodiversité au sein de son lieu de vie en se nourrissant de larves et d'œufs.

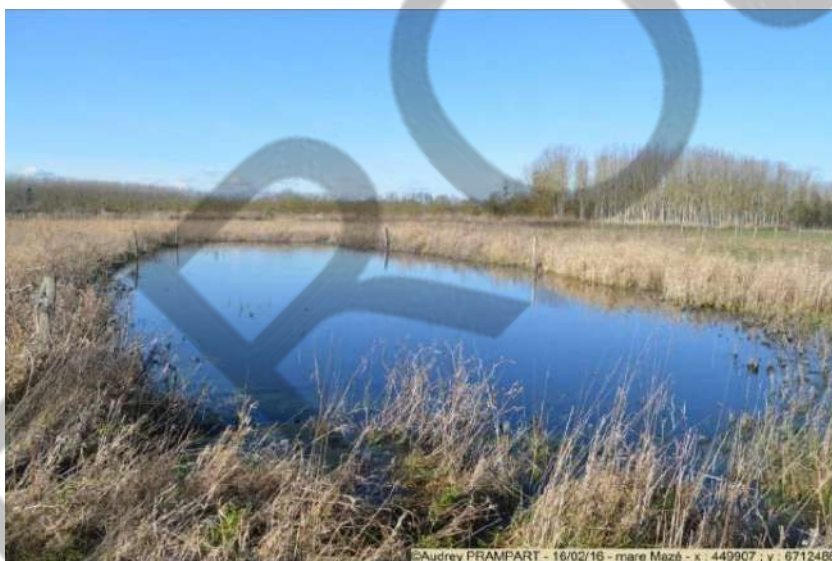
FIGURE 57 - MARE MAZ 8 A MAZE (CLICHE REALISE PAR PRAMPART LE 16/02/2016 ; X = 449907, Y = 6712486 ; PNR, 2016, P.208)

Quant à la mare MAZ 8, c'est une mare de prairie, située à moins de 300 m du tronçon 4 du canal 401 dans la commune de Mazé. Aucune espèce invasive n'a été recensée par le PNR Loire-Anjou-Touraine mais ils préconisent la plantation d'espèces arborescentes au sud de la mare pour réguler la température de l'eau et favoriser la diversité des habitats au sein de la mare. La proximité avec le canal 401 a aussi été soulevée ainsi que son rôle important dans les échanges et la reproduction des espèces mais aucune mesure particulière

Le canal 401 présente un niveau d'altération « mauvais » mais a tout de même été retenu dans la priorisation des canaux à réhabiliter de par les enjeux environnementaux majeurs qui l'entourent. En effet, un tronçon de 339 m se situe dans le périmètre de déplacement des amphibiens de la mare MAZ 8 et dans la Zone à Enjeux (ZAE) définie par le PNR (2013).

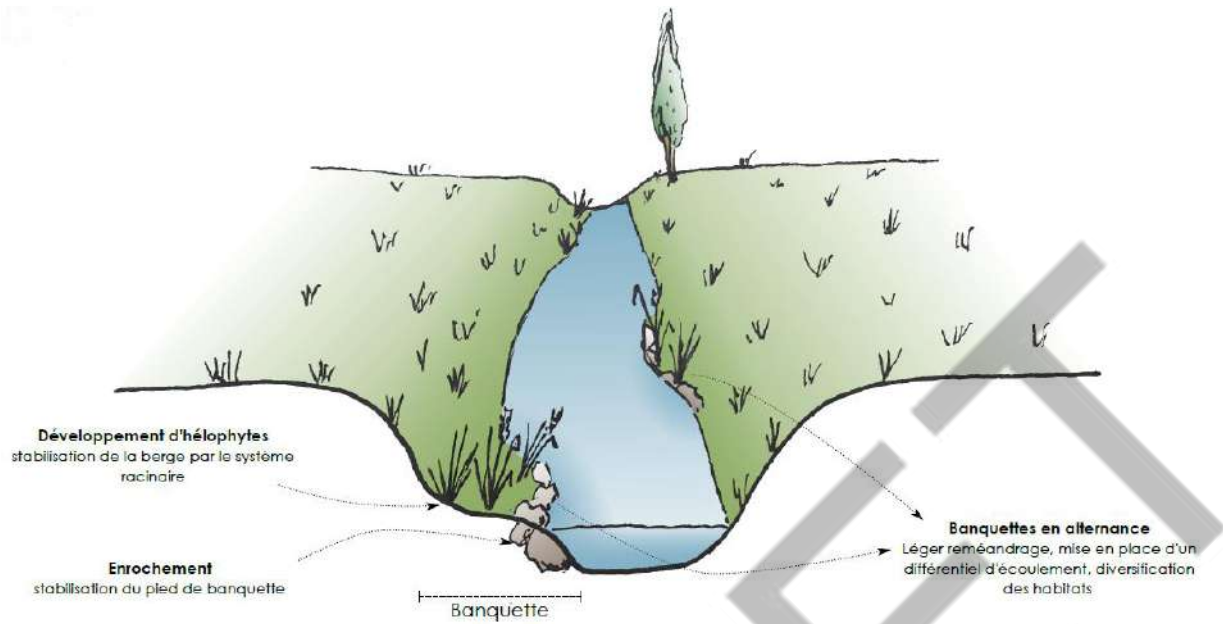
FIGURE 67 - SCHEMA DES BANQUETTES ALTERNÉES (RÉALISÉ PAR COZLER, 2018)
