BULLETIN QUANTITÉ

14 DÉCEMBRE 2020

SITUATION DU RÉSEAU DE SUIVI DES NAPPES DU BRGM (RÉSEAU ADES) AU 01 DÉCEMBRE 2020

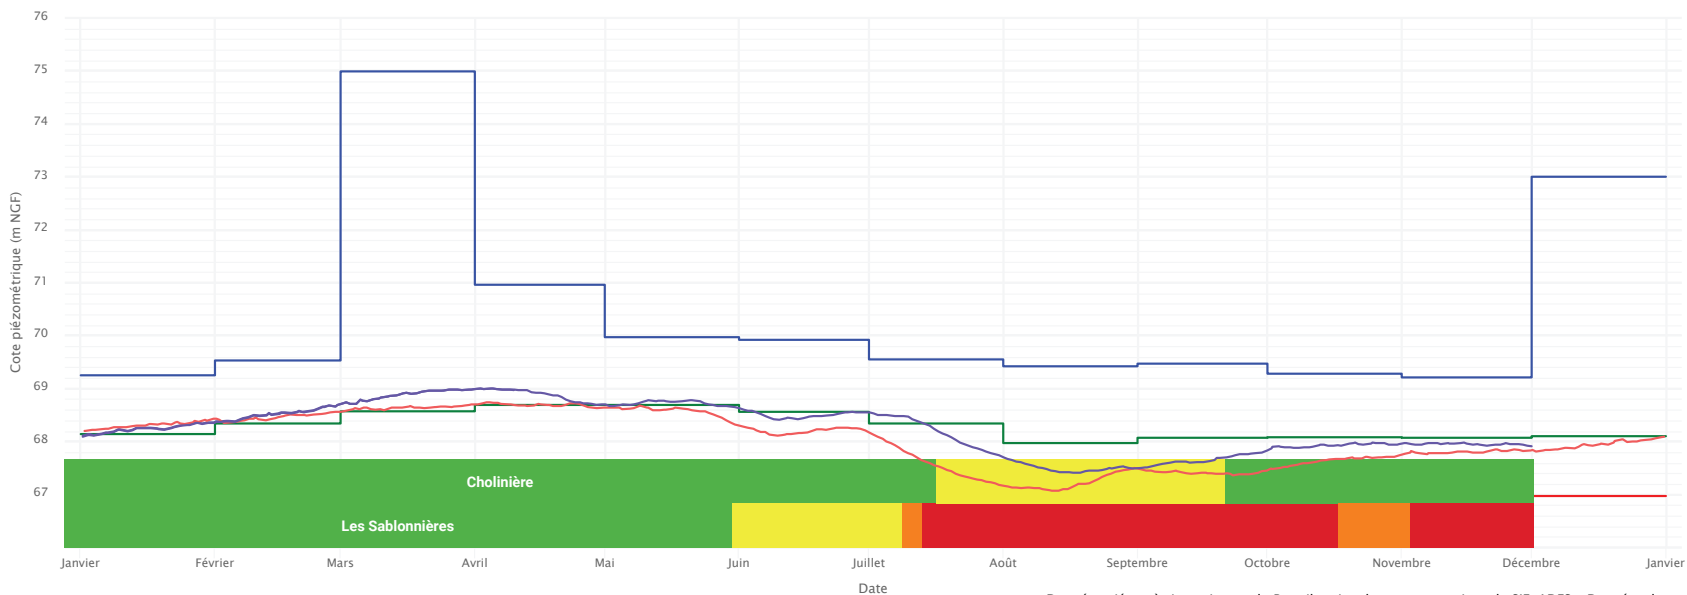
Piézomètre : PONTIGNE (04248X0022/F)
Rivière : Les Sablonnières et la Cholinière

Evolution des relations nappe-rivière en 2020

Hydrogéologie : Craie du Séno-turonien

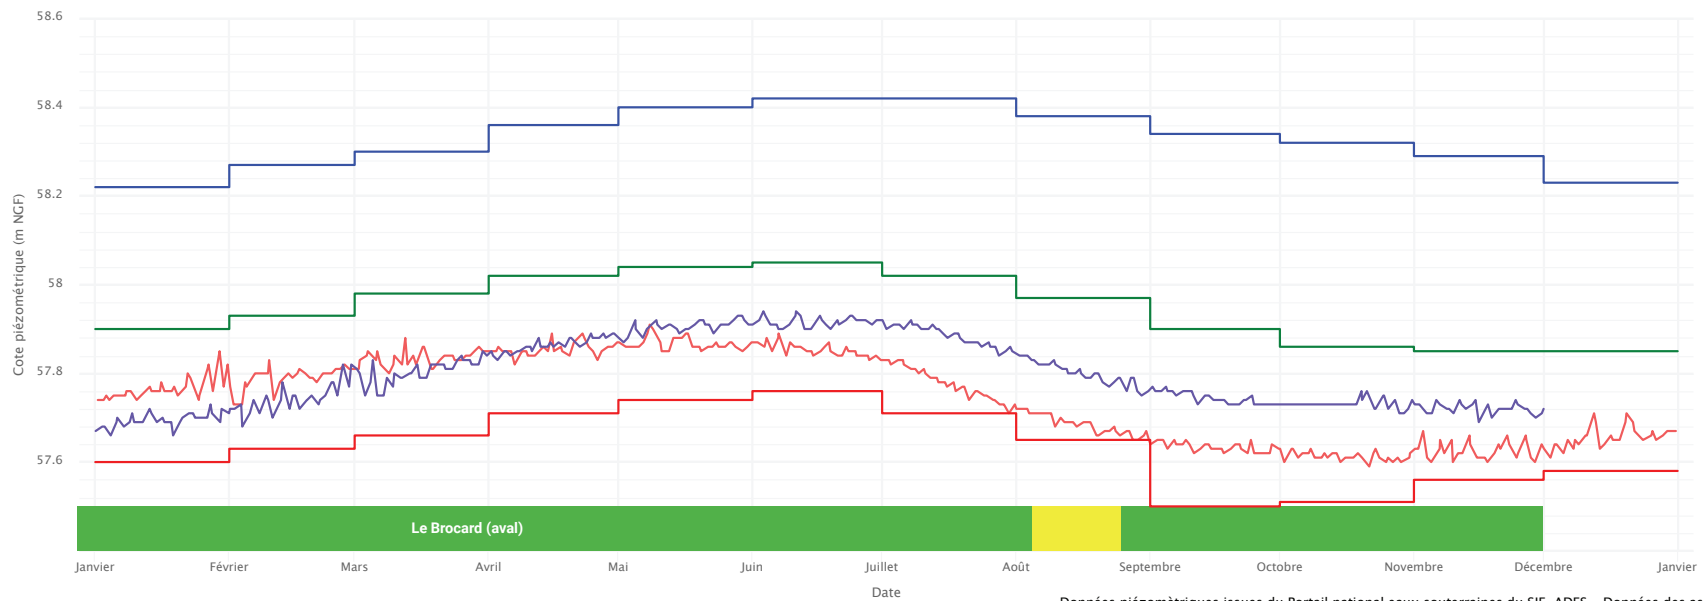
Piézomètre : GUEDENIAU (04554X0026/PZ)
Rivière : Le Brocard

Evolution des relations nappe-rivière en 2020

Hydrogéologie : Séno-Turonien

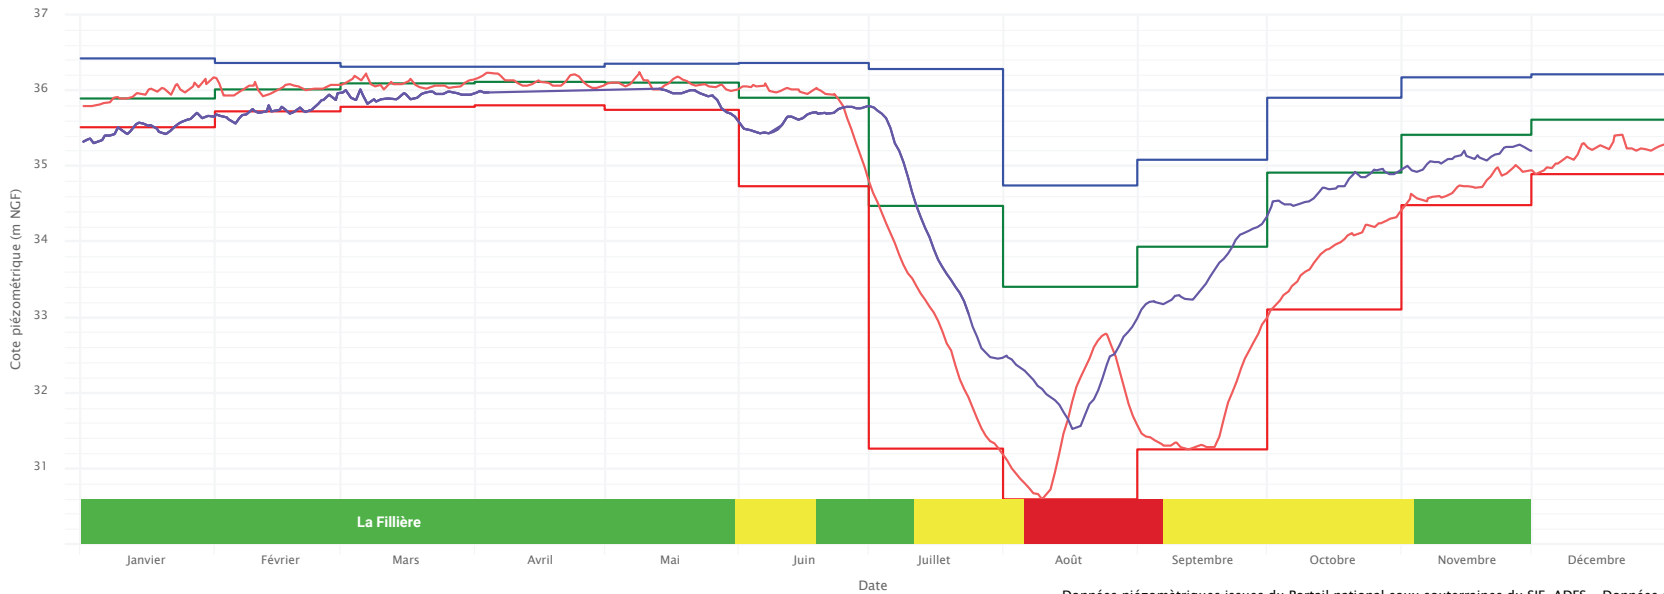
Piézomètre : LONGUE (04554X0030/PZ)

Evolution des relations nappe-rivière en 2020

Rivière : La Fillière

Hydrogéologie : Cénomanien basal

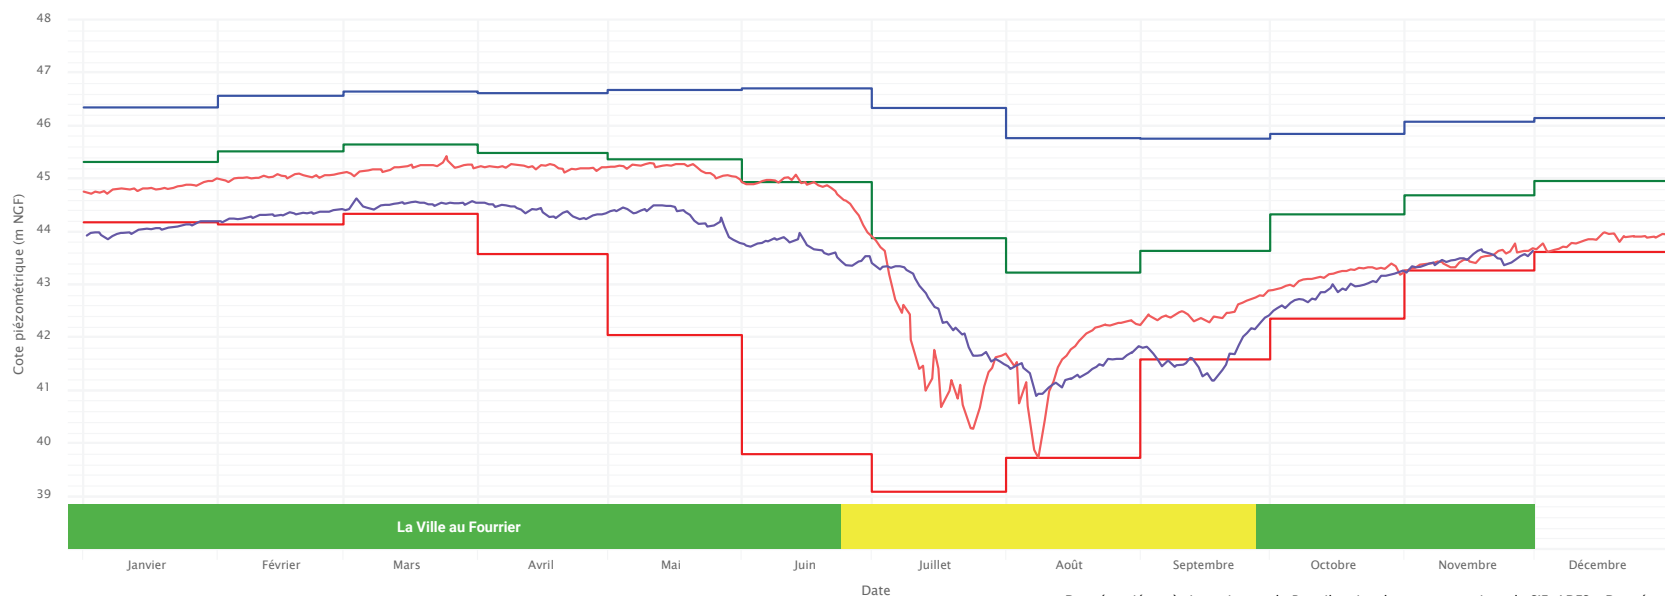
Piézomètre : VERNAIL (04565X0077/PZ1)

Evolution des relations nappe-rivière en 2020

Rivière : La Ville au Fourrier

Hydrogéologie : Quaternaire
