BULLETIN QUANTITÉ

27 AVRIL 2021

Syndicat Mixte du Bassin de l'Authion et de ses Affluents
1 Boulevard du Rempart, 49250 Beaufort-en-Anjou

SITUATION DU RÉSEAU DE SUIVI DES NAPPES DU BRGM (RÉSEAU ADES) AU 21 AVRIL 2021

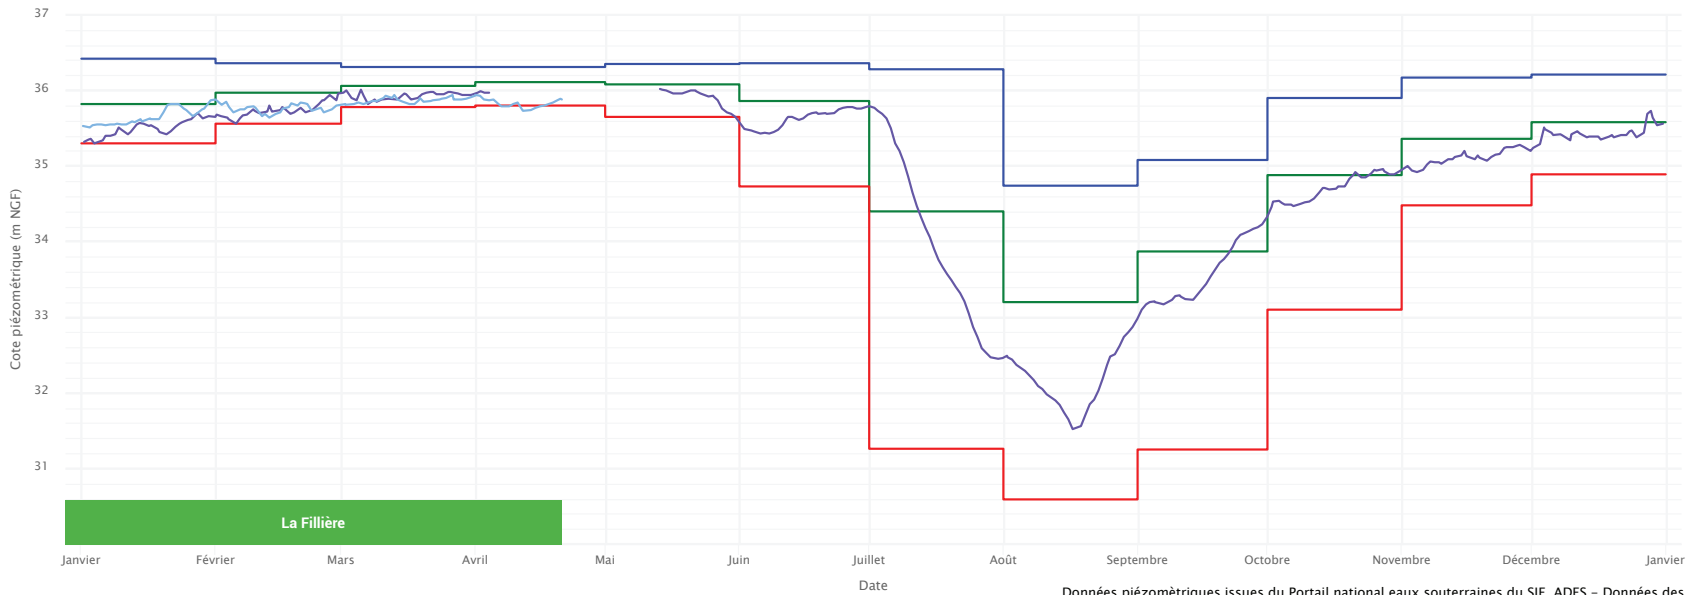
Piézomètre : VERNAIL (04565X0077/PZ1)

Evolution des relations nappe-rivière en 2021

Rivière : La Ville au Fourrier

Hydrogéologie : Quaternaire

SITUATION DES NAPPES (réseau ADES, BRGM)

- Hautes eaux (2004 - 2020)
- Moyenne (2004 - 2020)
- Basses eaux (2004 - 2020)
- 2021
- 2020

SITUATION DES ASSECS (méthodologie ONDE)

- Ecoulement visible acceptable
- Ecoulement visible faible
- Rupture d'écoulement
- Assec
