BULLETIN QUANTITÉ

17 FÉVRIER 2023

ÉVOLUTION DES TEMPÉRATURES ET DE LA PLUVIOMÉTRIE DANS LE BASSIN DE L'AUTHION

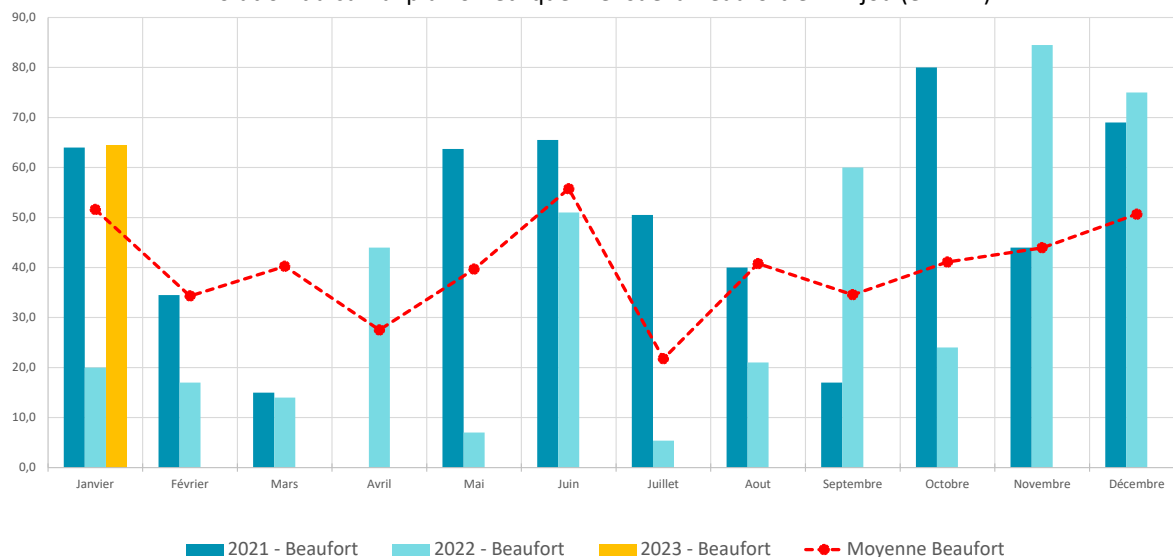
Evolution du cumul pluviométrique mensuel à Beaufort-en-Anjou (en mm)

Après une année 2022 sèche, et malgré une amélioration de la pluviométrie en fin d'année 2022 et au mois de janvier 2023, **la situation s'est fortement dégradée en ce mois de février avec un cumul pluviométrique nul depuis le 31 janvier 2022 (station Beaufort-en-Anjou)** et n'excédant par 1mm à Beaucouzé. En effet, par rapport à la normale calculée sur la période 1981-2010, Météo France évalue un écart de pluviométrie de - 98 % à la station de Beaucouzé. Tandis que le mois de janvier présente un écart à la normale positif de l'année (+12%).

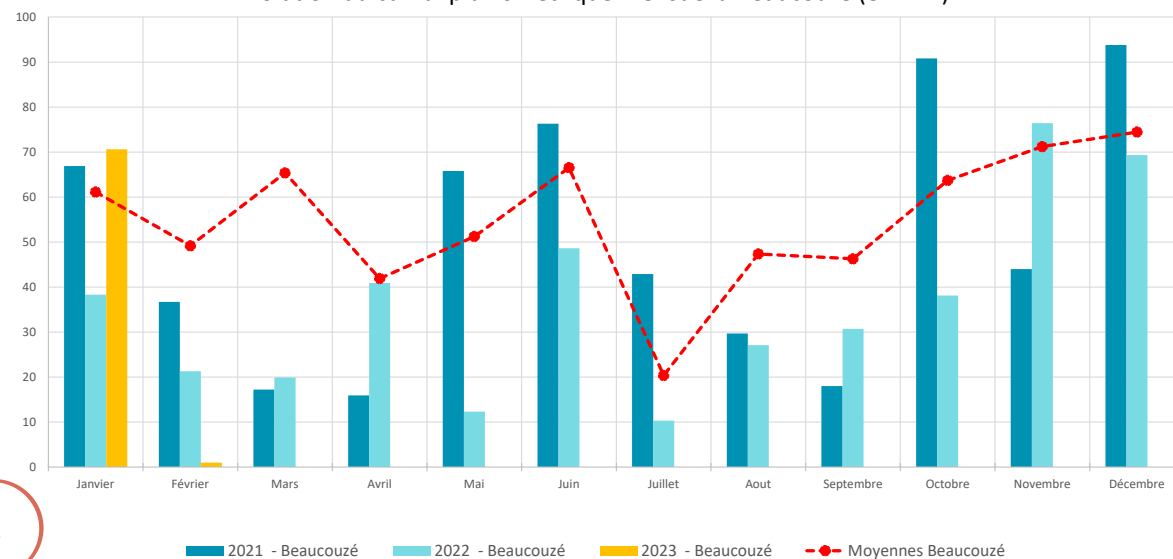
Evolution du cumul pluviométrique mensuel à Beaucouzé (en mm)

Ce manque de pluies a ralenti la recharge des nappes et la reprise des écoulements superficiels. La situation reste critique.

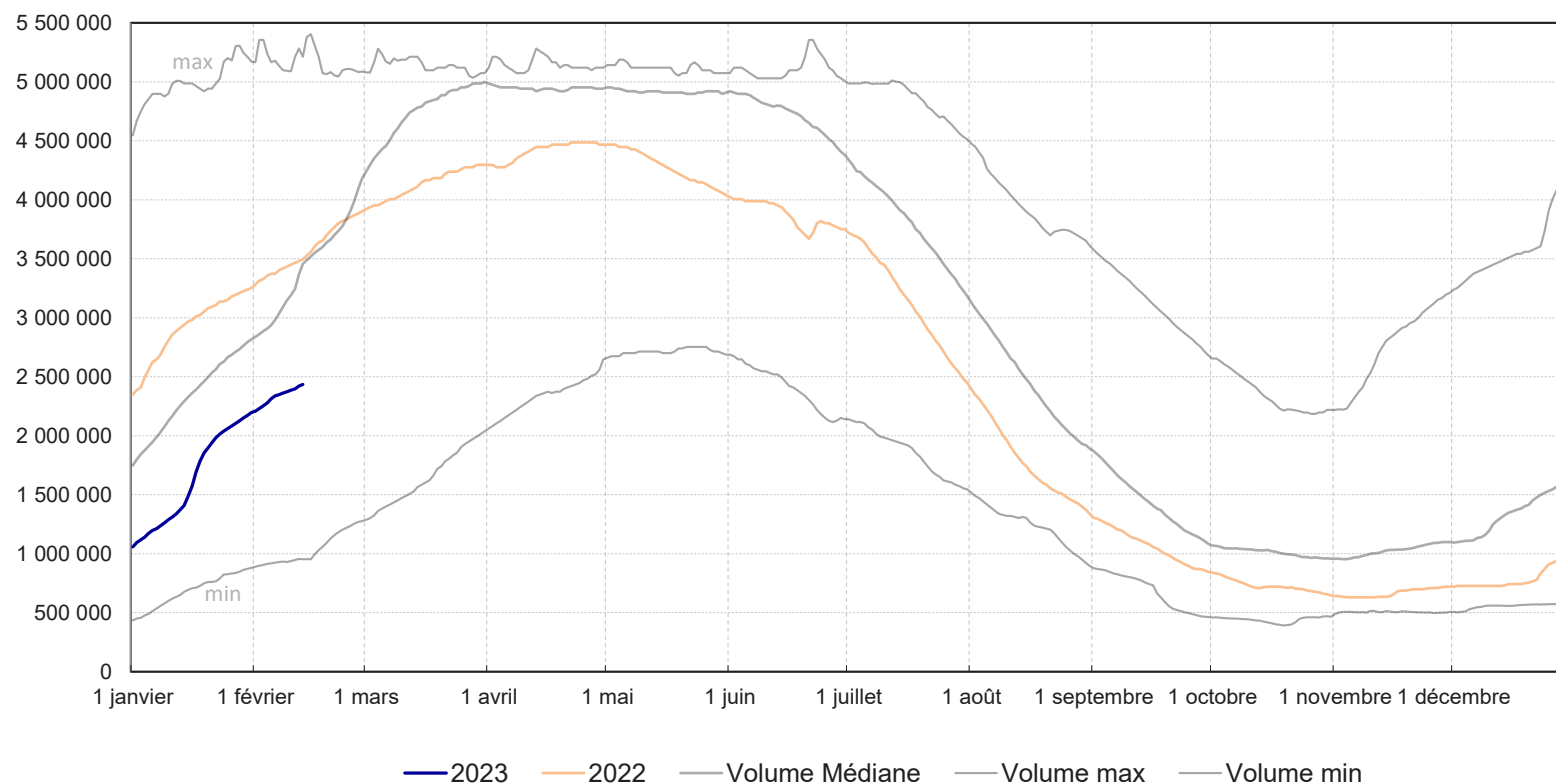
Evolution du volume (en m³) la réserve des Mousseaux (Rillé)

Le déficit pluviométrique de l'année 2022 a impacté le remplissage de la réserve.

Les pluies automnales n'ont pas été efficaces pour remplir le plan d'eau en ce début d'année. A mi-février, le volume d'eau est au-dessous de 2.5 Mm³ (2.43Mm³) et le taux de remplissage est de 50% contre 70% en 2022.
