ETUDE BILAN DES PROGRAMMES D' ACTIONS DES CONTRATS TERRITORIAUX DU BASSIN VERSANT DE L'AUTHION. RESTAURATION DES MILIEUX AQUATIQUES

Rapport de bilan et d'évaluation

Juillet 2020

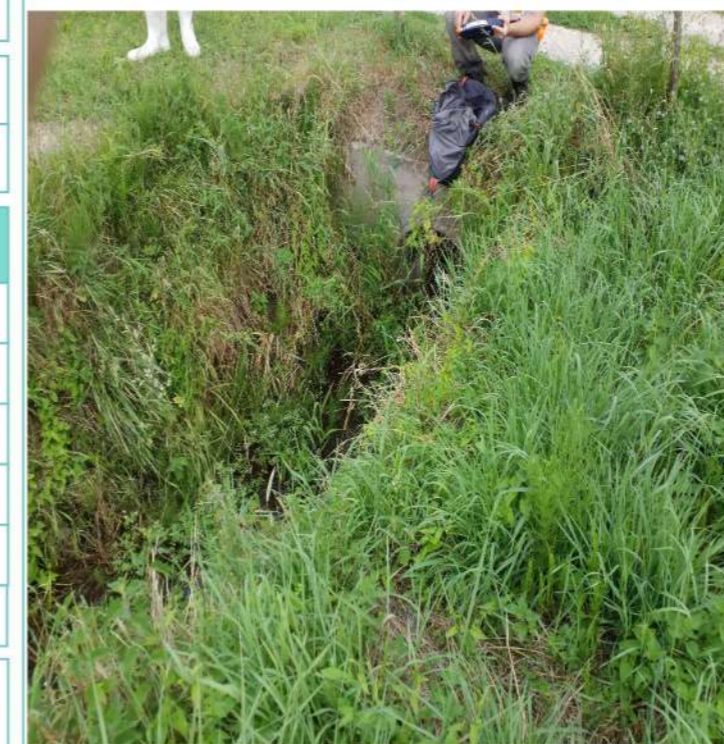
Type d'ouvrage	buse simple	Passé à poissons	
Fonction de l'ouvrage	Franchissement transport	Type de passe	
Usage actuel	transport	Rampe de dévalaison	
Etat de fonctionnement		Hauteur de l'ouvrage (m)	
Etat général de l'ouvrage	Dégradé	Largeur en travers du cours d'eau (m)	3
Type de construction	Béton	Hauteur de chute (m)	0
Organe hydraulique principal (hors PAP)		Epaisseur = longueur si buse ou radier (m)	5,20
Organe hydraulique secondaire (hors PAP)		Linéaire ligne d'eau influencé (ml)	
		Diamètre - si buse (mm)	1100

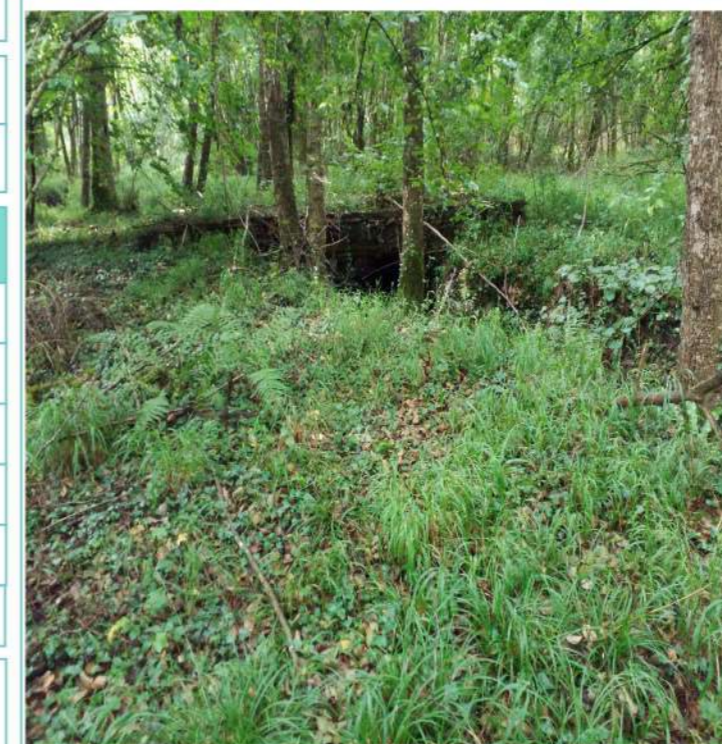
Type d'ouvrage	passerelle agricole	Passé à poissons	
Fonction de l'ouvrage	Franchissement transport	Type de passe	
Usage actuel	transport	Rampe de dévalaison	
Etat de fonctionnement		Hauteur de l'ouvrage (m)	
Etat général de l'ouvrage	Dégradé	Largeur en travers du cours d'eau (m)	
Type de construction		Hauteur de chute (m)	0
Organe hydraulique principal (hors PAP)		Epaisseur = longueur si buse ou radier (m)	
Organe hydraulique secondaire (hors PAP)		Linéaire ligne d'eau influencé (ml)	
		Diamètre - si buse (mm)

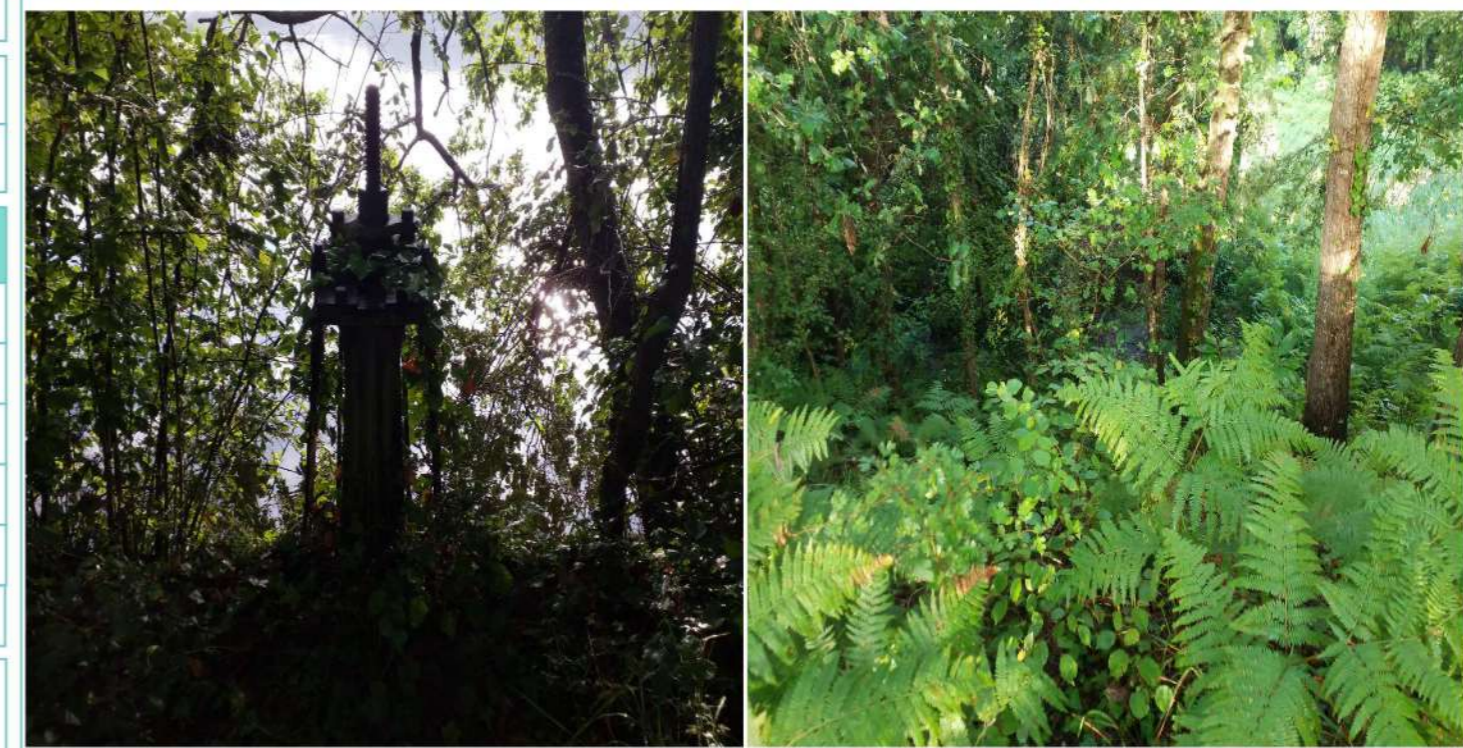
PHOTOGRAPHIES

Perturbation de l'écoulement	Oui
Obstacles à l'écoulement principal	
Obstacles à l'écoulement secondaire	
Obstacle observé	
Ouvrage CCTP	
Travaux réalisés	
Commentaire
