BULLETIN QUANTITÉ

2 OCTOBRE 2023

SMBAA
Syndicat Mixte du Bassin de
l'Authion et de ses Affluents

COMMISSION LOCALE DE L'EAU

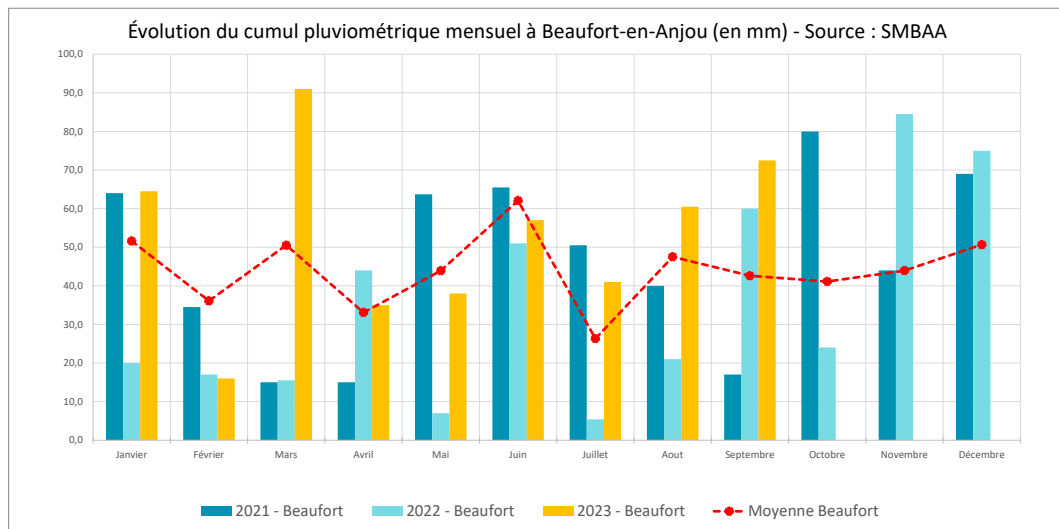
ÉVOLUTION DES TEMPÉRATURES ET DE LA PLUVIOMÉTRIE

PLUVIOMÉTRIE : Le mois de septembre 2023 était particulièrement pluvieux. **Un cumul mensuel de 72,5 mm a été enregistré à Beaufort-en-Anjou**, avec un excédent allant jusqu'à 40% par rapport à la moyenne. Avec 24 mm relevés en une seule journée, le 4 septembre était la journée la plus pluvieuse. **À la station de Beaucozé, le cumul enregistré est de 80,9 mm.**

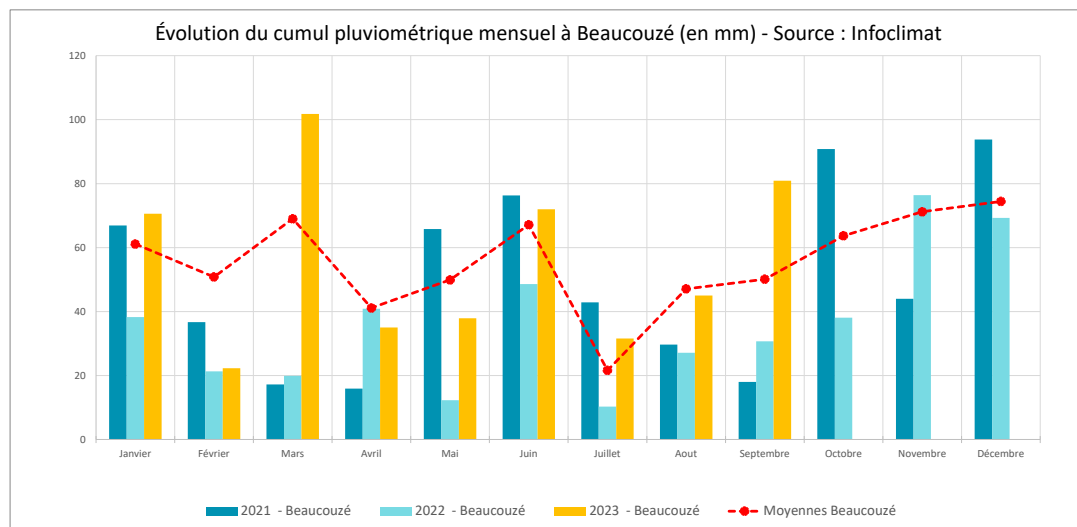
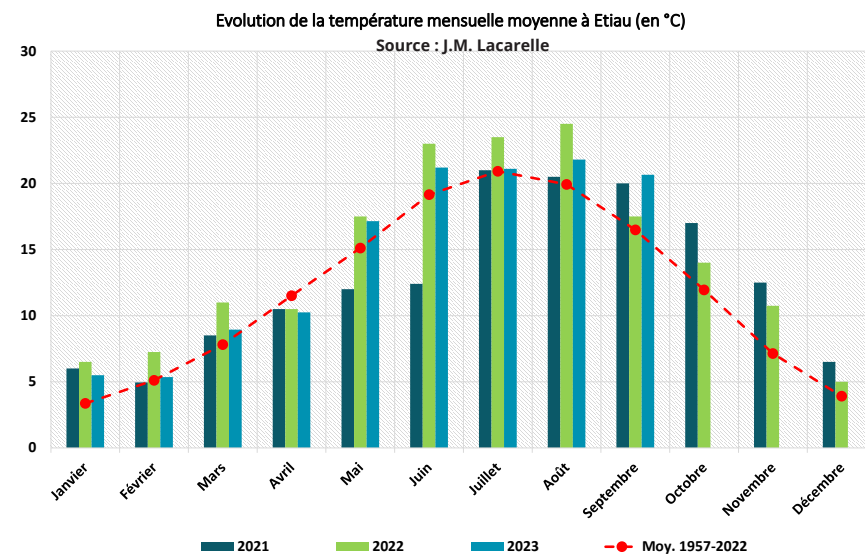
TEMPÉRATURES : Le mois de septembre 2023 était exceptionnellement chaud avec **une température moyenne de 20,65 °C, soit 4,2 °C au-dessus de la normale**. Cette température est très proche de la température moyenne maximale enregistrée pour ce mois (21.5 °C) depuis le début des mesures 1957.

En effet, **le bassin de l'Authion a connu une période de canicule du 2 au 11 septembre** durant laquelle les températures ont été élevées dépassant 36 °C. Cet épisode de canicule tardive a présenté un caractère exceptionnel par son intensité et sa durée.

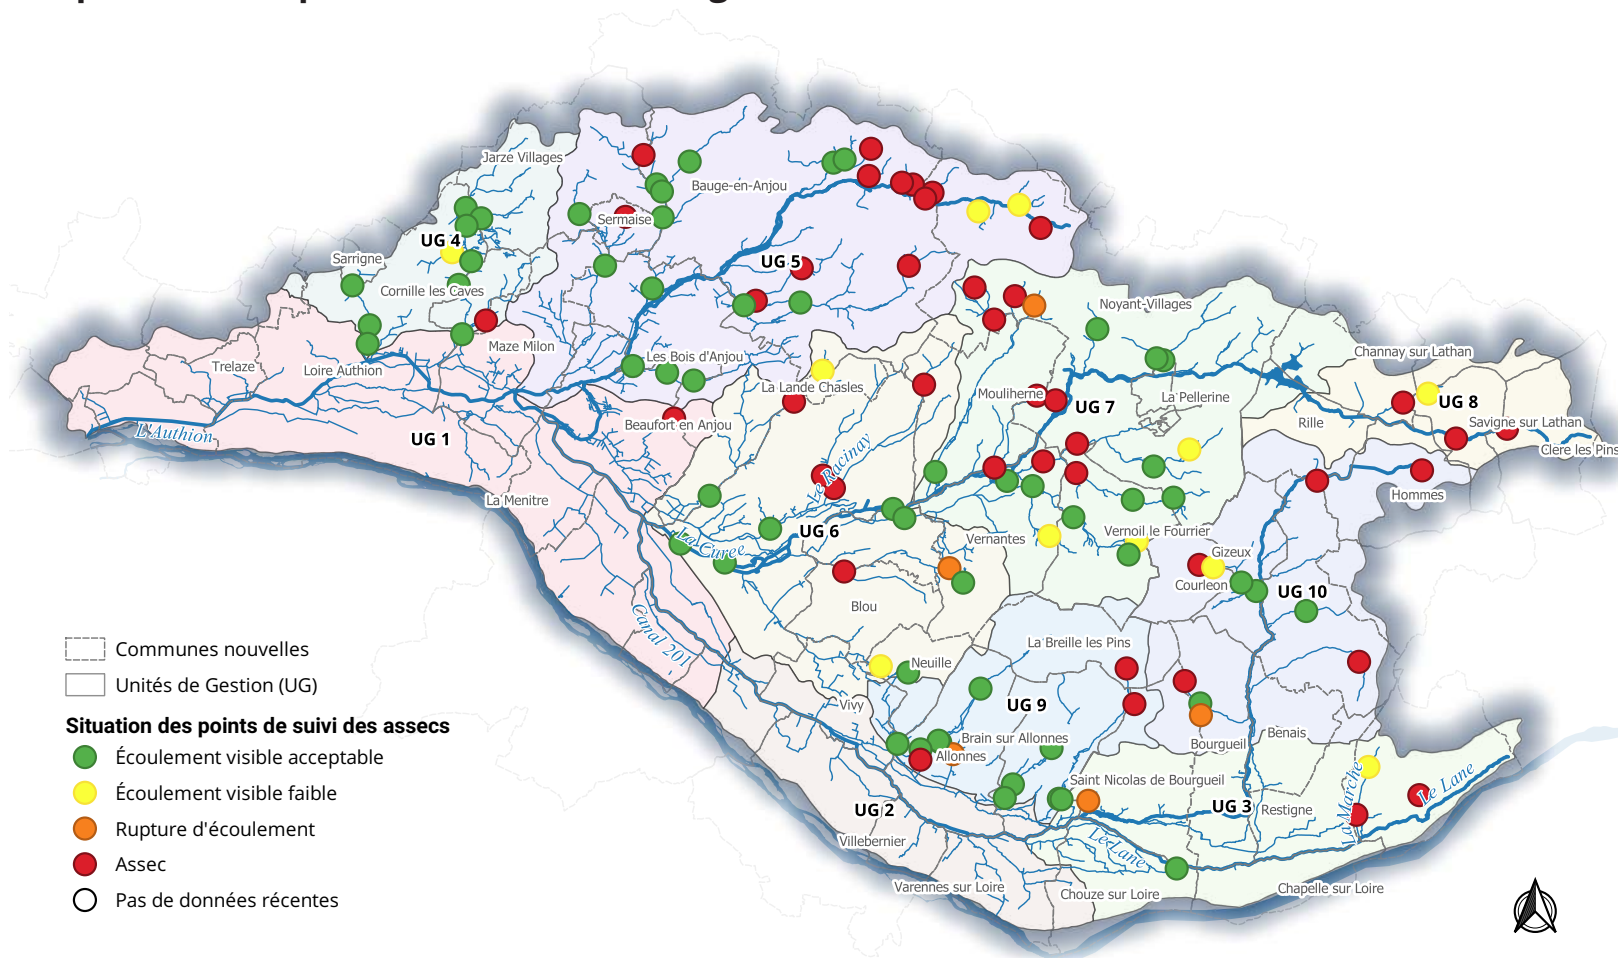
SITUATION DU RÉSEAU DE SUIVI DES ÉCOULEMENTS

Les épisodes pluvieux du mois de septembre ont permis d'améliorer l'état d'écoulement de certains cours d'eau. Cependant, les petits affluents restent globalement à sec.

Sur les 114 points observés par les agents du SMBAA, la situation au 29 septembre 2023 est la suivante :

- 41 sont à sec ;
- 5 présentent des ruptures d'écoulement ;
- 11 montrent un écoulement visible faible ;
- 57 ont un écoulement visible acceptable.

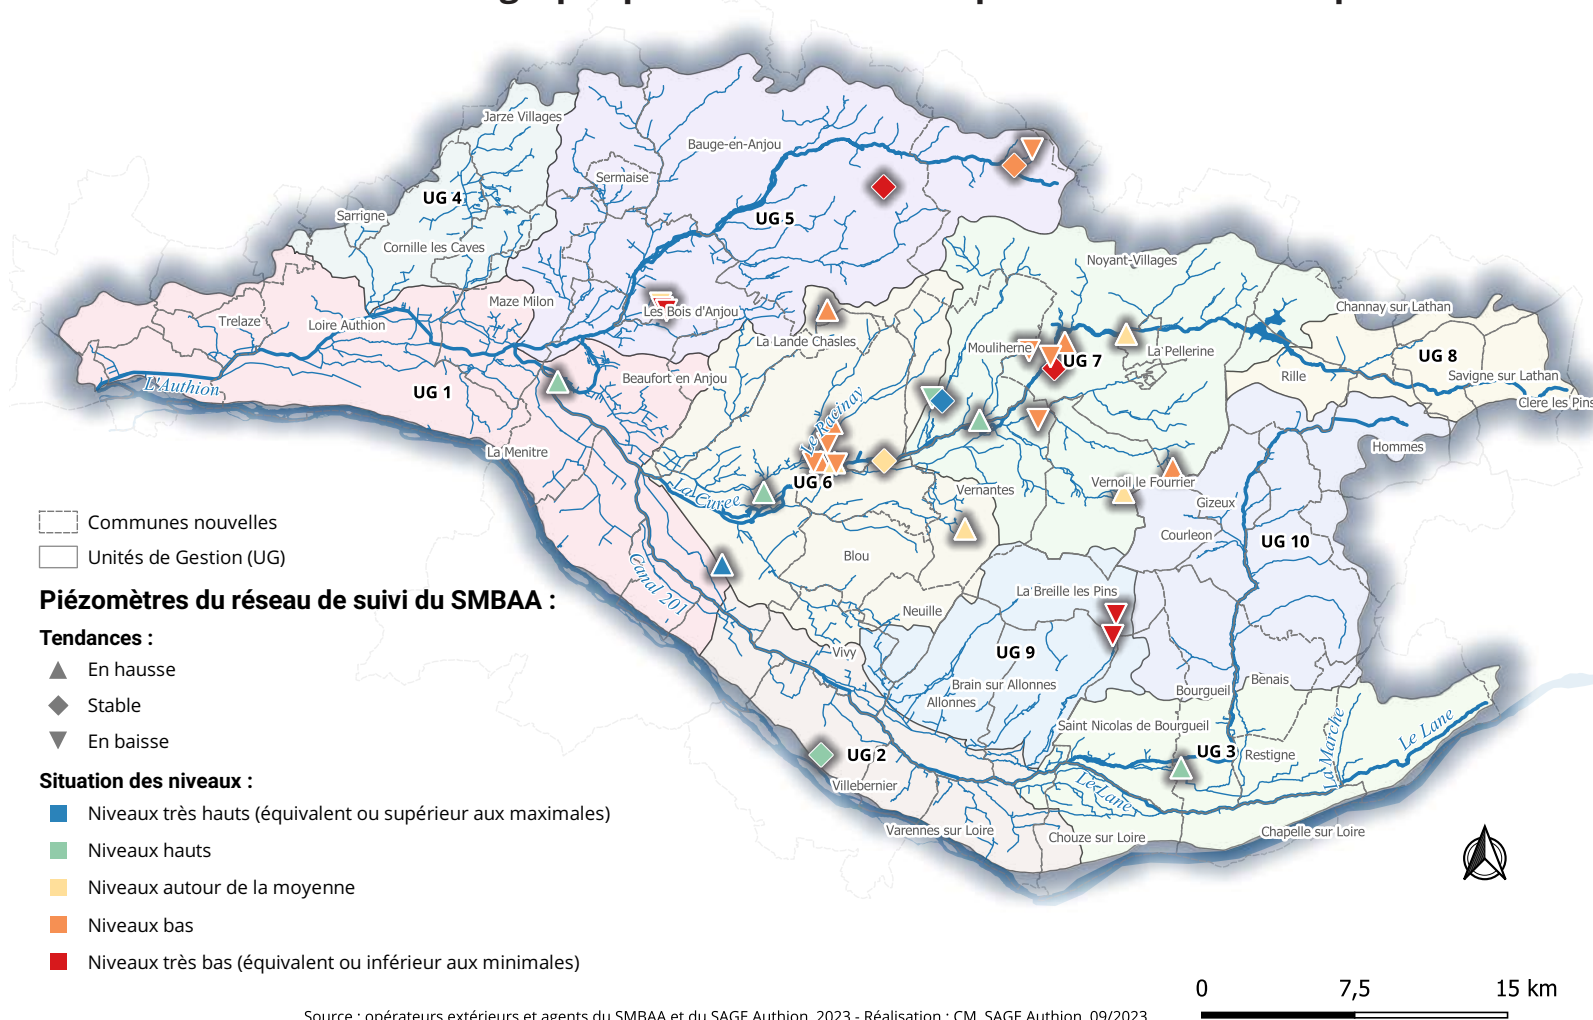
SITUATION DU RÉSEAU DE SUIVI DES NAPPES (SMBAA)

Depuis le dernier bulletin du 15 septembre, la situation des nappes s'améliore. Plusieurs piézomètres montrent des tendances à la hausse. Les graphiques d'évolution des piézomètres sont disponibles en ANNEXES.

Sur les 33 piézomètres qui sont suivis par le SMBAA :

- 13 montrent une tendance à la **baisse** ;
- 6 sont **stables** ;
- 14 présentent une légère **hausse** ;

La situation reste généralement dégradée avec des niveaux qui sont globalement bas par rapport à la moyenne mensuelle calculée depuis le début du suivi, avec :

- 6 niveaux **très bas** ;
- 13 niveaux **bas** ;
- 6 niveaux **autour de la moyenne** ;
- 6 niveaux **au-dessus de la moyenne** ;
- 2 niveaux **très haut**.

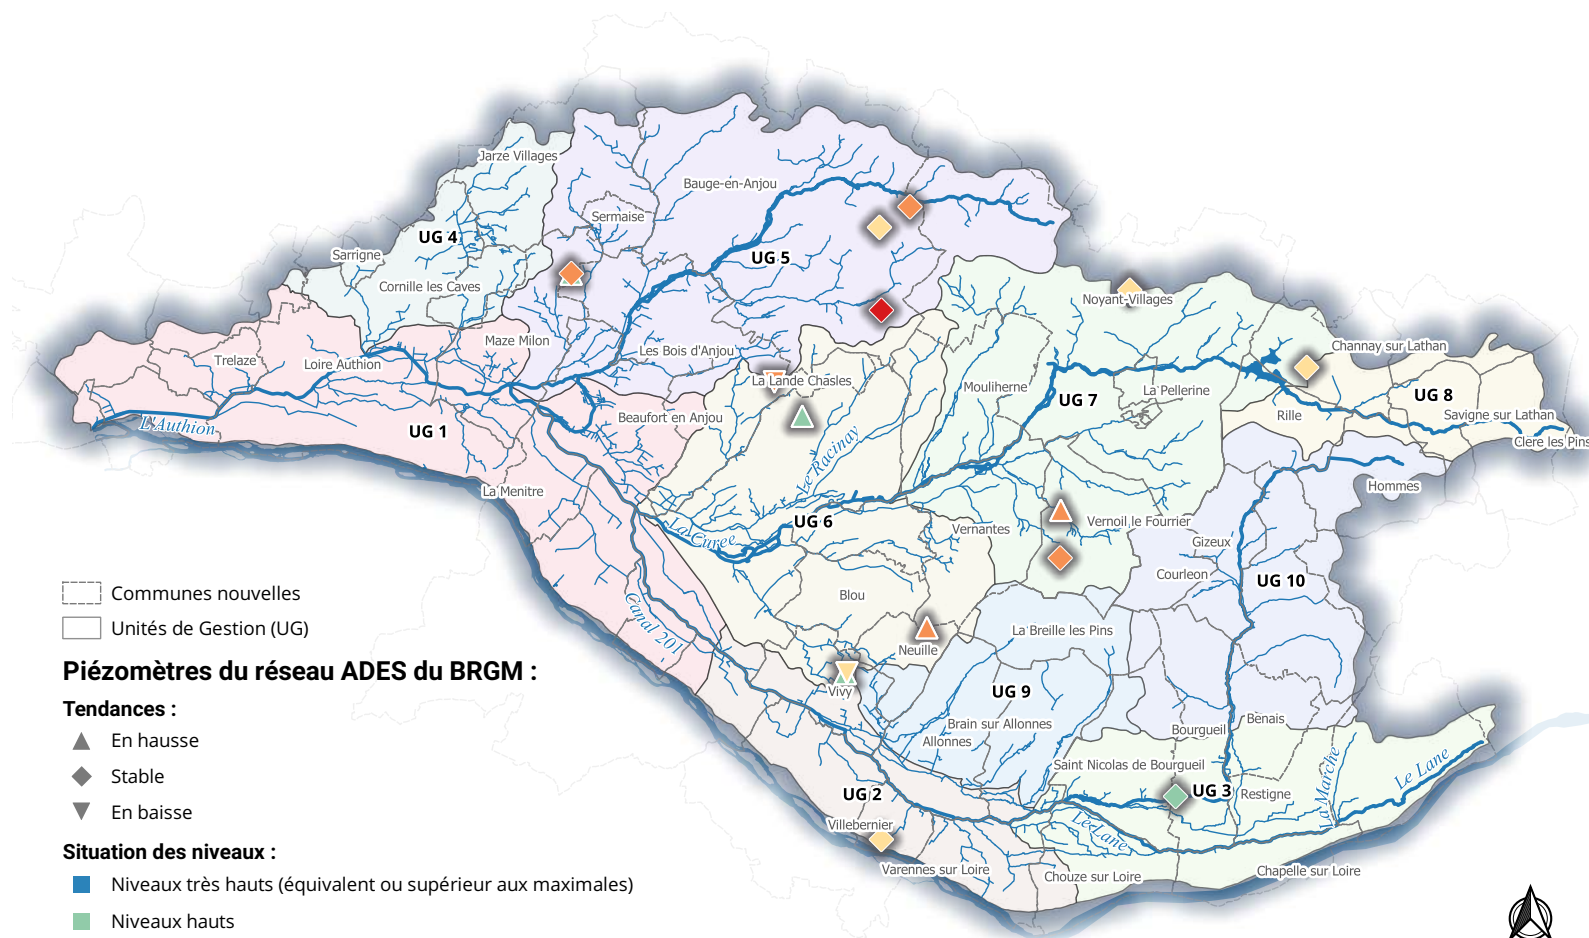
SITUATION DU RÉSEAU DE SUIVI DES NAPPES (BRGM) AU 29 SEPTEMBRE 2023

Les piézomètres du réseau ADES du BRGM montrent des tendances similaires.

Sur les 16 piézomètres du réseau ADES situés dans le bassin de l'Authion :

- 2 montrent une tendance à la **baisse** ;
- 9 sont **stables** ;
- 5 montrent une tendance à la **hausse** de niveau ;

Les niveaux sont globalement bas avec :

- 1 niveau **très bas** ;
- 6 niveaux **bas** ;
- 5 niveaux **autour de la moyenne** ;
- 4 niveaux **au-dessus de la moyenne** ;
- Aucun niveau **très haut**.

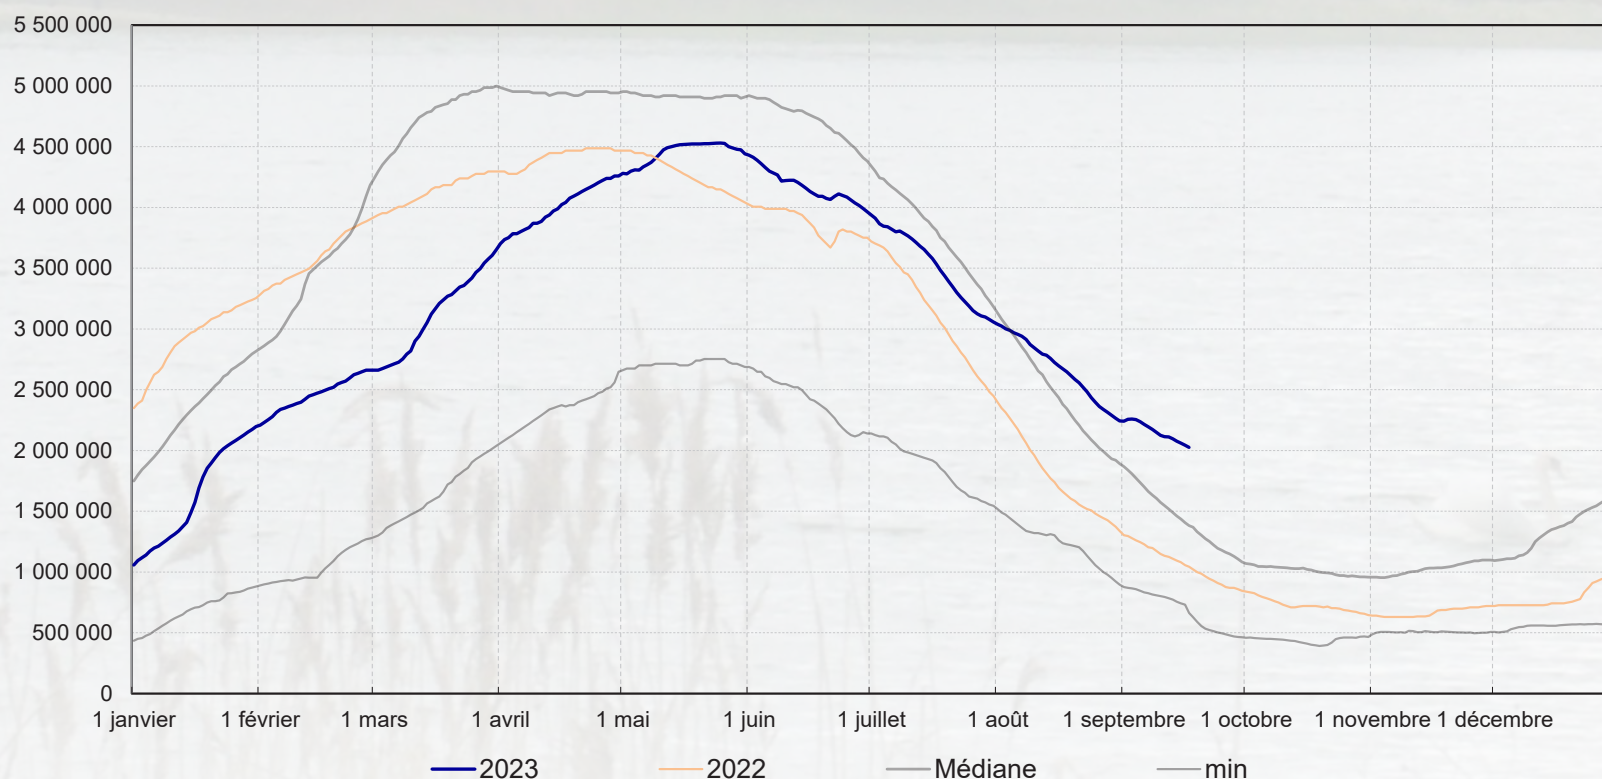
Évolution du volume (en m³) de la retenue des Mousseaux (Rillé)

La situation du remplissage de la retenue des Mousseaux est satisfaisante. Le volume actuel est supérieur à celui enregistré en 2022 à la même période.

Au 18 septembre 2023, le taux de remplissage de la réserve s'élève à 41% (2.03 Mm³). Ce taux dépassant la médiane permet le soutien d'étiage du Lathan (débit de soutien : 0,250 m³/s).

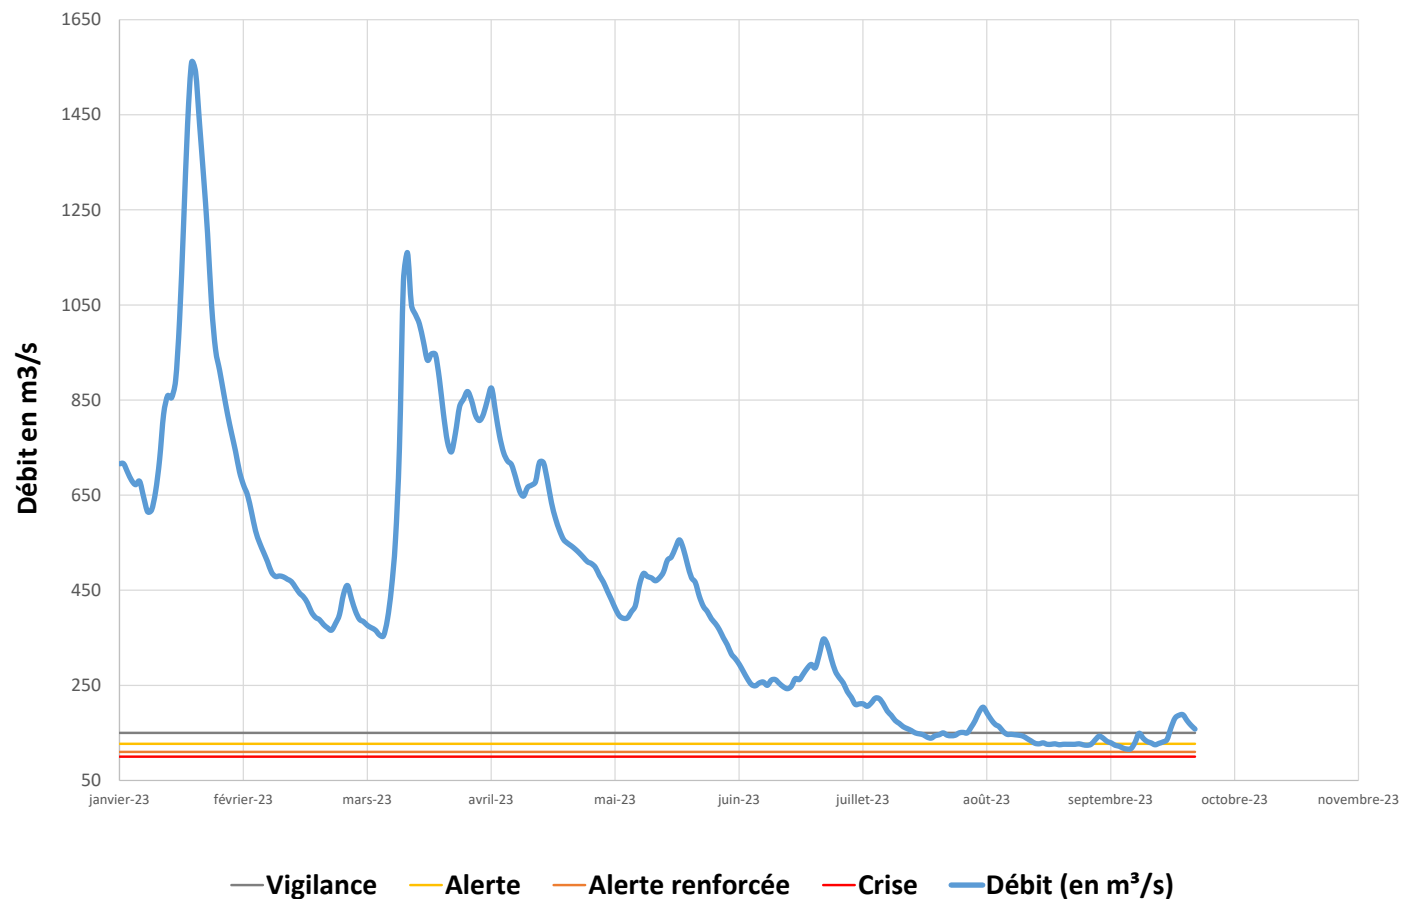
Évolution du débit de la Loire à Montjean-sur-Loire et seuils de gestion d'été

La Loire a franchi son seuil d'alerte à la mi-août. Le 31 août 2023, le débit était de 124 m³/s à la station de Montjean-sur-Loire.

Le débit est ensuite successivement repassé au dessus et en dessous du seuil d'alerte fixé à 127 m³/s en période estivale.

Au 29 septembre, le débit est désormais repassé au dessus du seuil de vigilance.

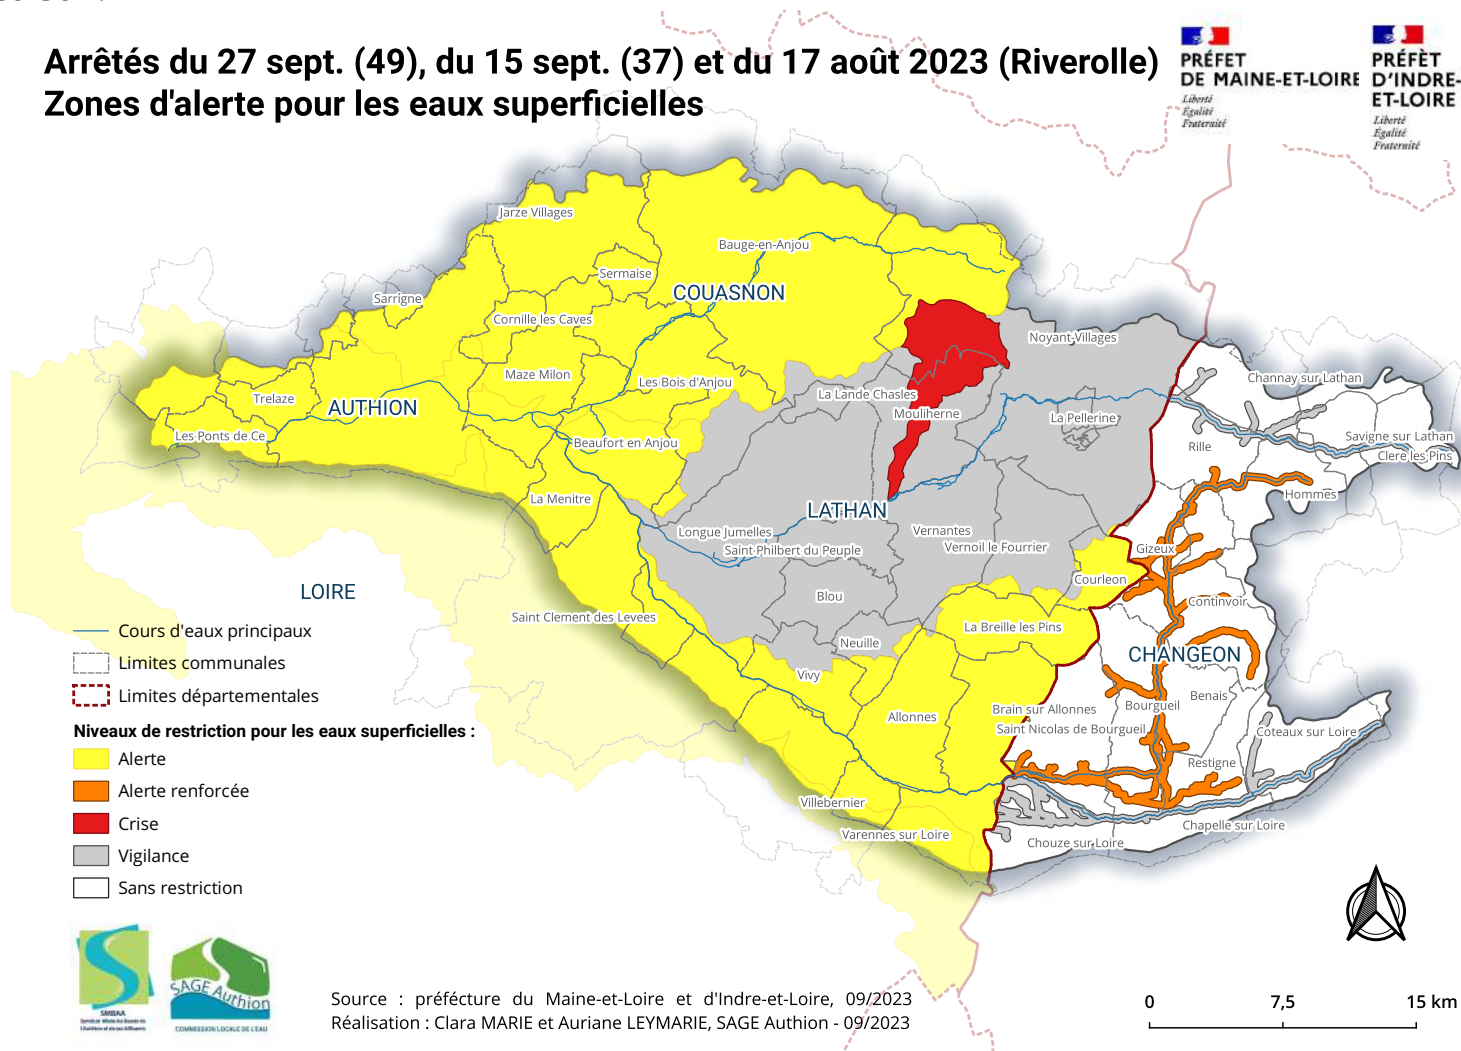
Arrêtés du 27 sept. (49), du 15 sept. (37) et du 17 août 2023 (Riverolle)
Zones d'alerte pour les eaux superficielles

Dans le bassin de l'Authion, l'évolution des débits des cours d'eau a conduit à placer :

▷ Pour les eaux superficielles :

- la Riverolle en **crise** ;
- le Changeon en **alerte renforcée** ;
- le Couasnon et l'Authion en **alerte** ;
- le reste du bassin est en **vigilance**.

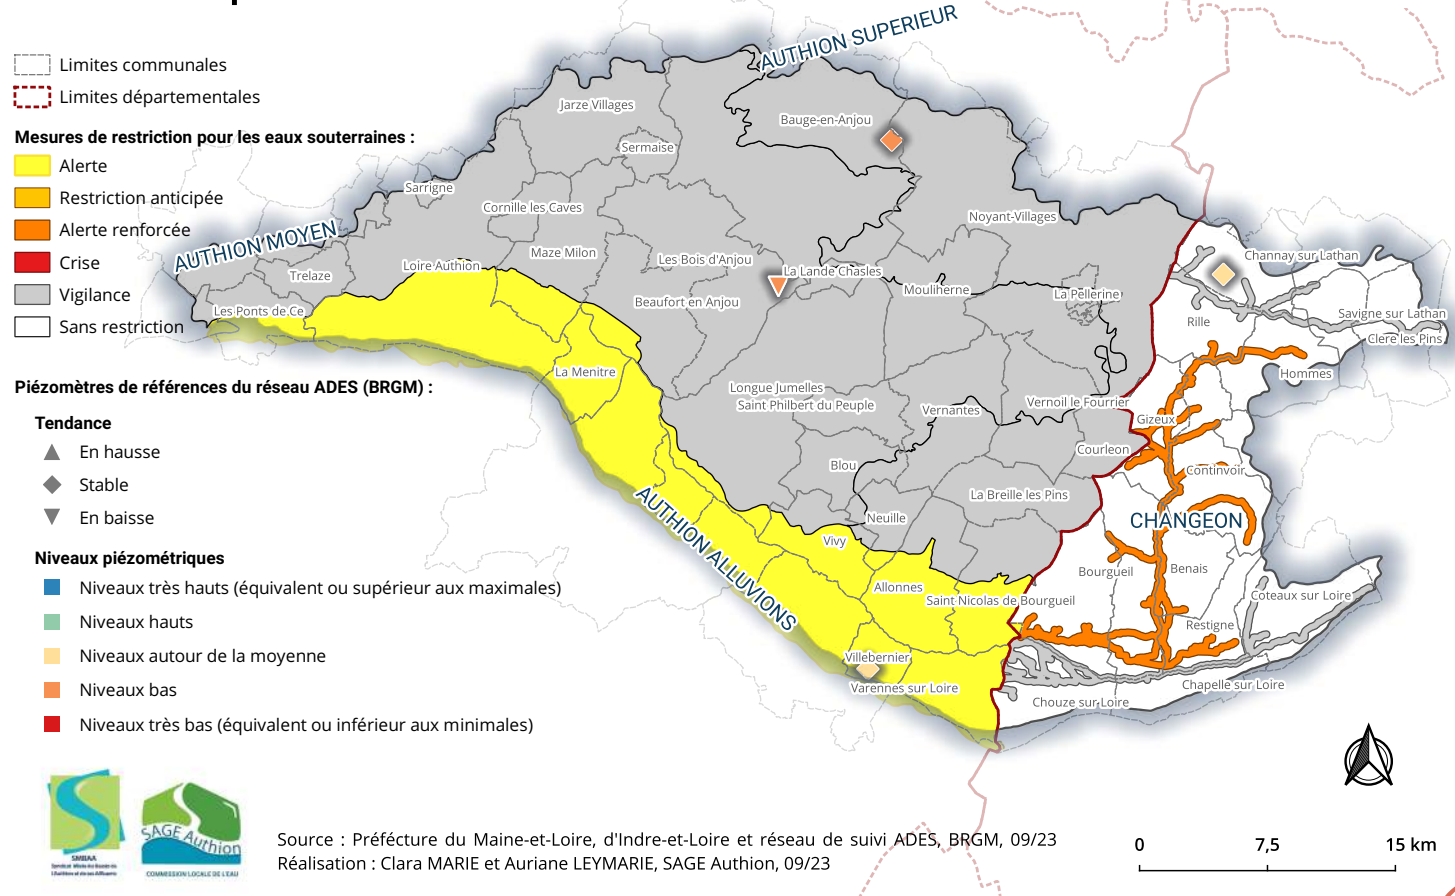
Arrêtés du 27 septembre (49) et du 15 septembre (37) Zones d'alerte pour les eaux souterraines Situation des piézomètres de référence

Dans le bassin de l'Authion, l'évolution de l'état des nappes a conduit à placer :

► Pour les eaux souterraines :

- le Changeon et sa nappe d'accompagnement en **alerte renforcée** ;
- l'Authion alluvions en **alerte** ;
- le reste du bassin est en **vigilance**.
